# Tilstandsrapport

Enebolig

Sanddalsringen 277, 5225 NESTTUN

Befaringsdato: 02.05.2024

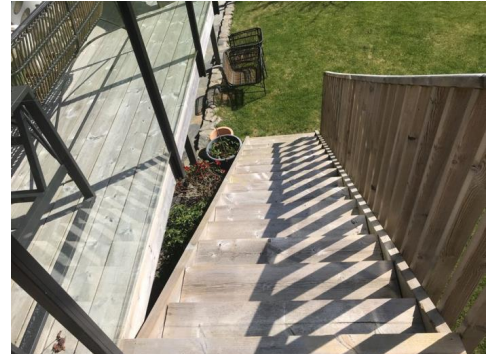
- Det er avvik:

- Tiltak:

Rekkverk bør monteres.

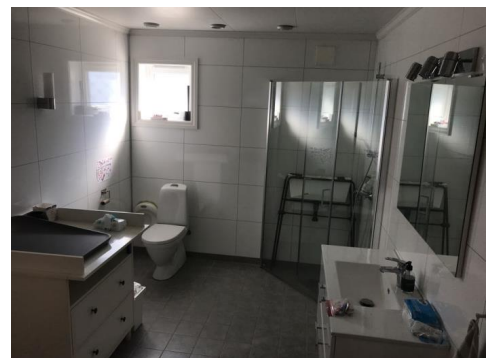
### KJELLER > BAD KJELLER (AREAL CA. 9,3 KVM)

## Vurdering av avvik:

- Det er påvist avvik i fallforhold til sluk i forhold til krav i forskrift på byggetidspunktet.

- Våtrommet fungerer med dette avviket.

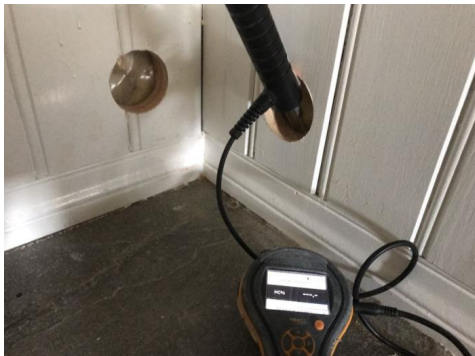
LOFT > BAD LOFT (GULVAREAL CA. 12,9 KVM)

## Vurdering av avvik:

- Det er påvist avvik i fallforhold til sluk i forhold til krav i forskrift på byggetidspunktet.

- Våtrommet fungerer med dette avviket.

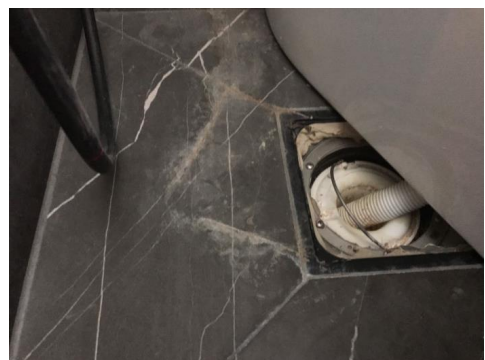
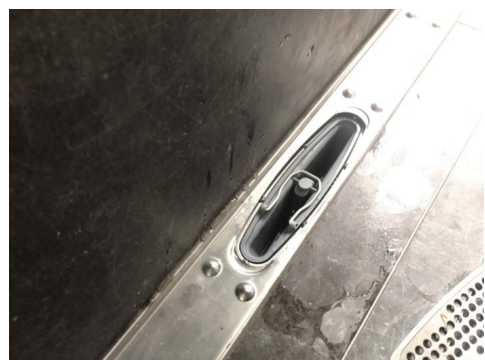
LOFT > BAD LOFT (GULVAREAL CA. 12,9 KVM)

### Vurdering av avvik:

- Det er ikke påvist tilfredsstillende løsning for å synliggjøre lekkasje fra innebygget sisterner.

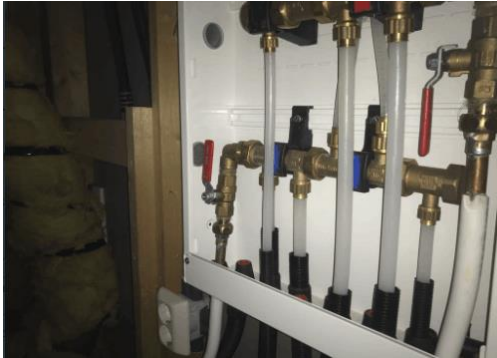
## TG 2 Vannledninger

Vannrør til våtrom i underetasje og kjøkken er ytroelig av kobber med plastkappe.

- Det er ikke behov for utbedringstiltak siden anlegget fungerer i dag, men ut ifra alder kan skader plutselig oppstå på eldre anlegg.
