Tilstandsrapport

Tomannsbolig

Sollien 47 B, 5096 BERGEN

Rapportdato: 17.06.2024

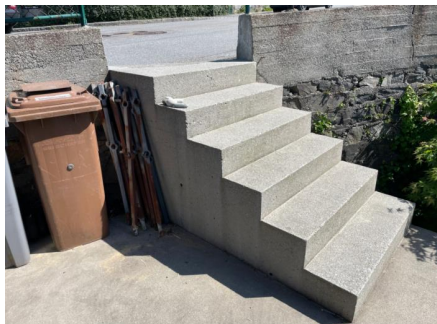
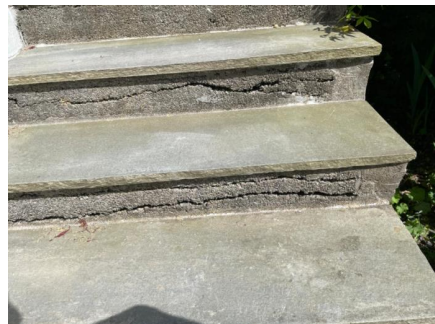
- Det er ikke montert rekkverk.
 - Stedvise sprekker i betong.

- Rekkverk må monteres for å lukke avviket.
 - Det bør gjøres lokal utbedring (pussing av sprekker).
 - Kostnadsestimat gjelder kun montering av enkelt rekkverk grunnet gitt TG3 for dette punktet.

Kostnadsestimat: Under 10 000

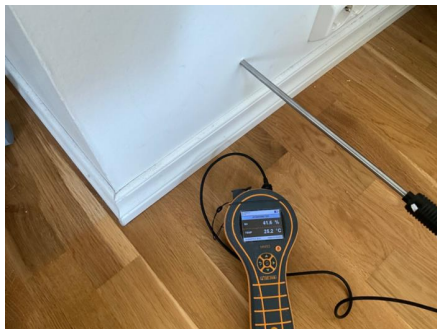
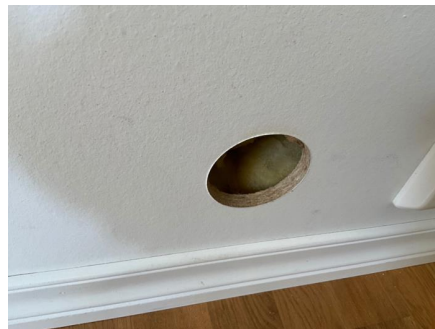
UNDERETASJE > VASKEROM (4,7 M²)

Det ble foretatt måling med fuktprobe samt hulltaking på vegg i rommet (bak sanitærinstallasjoner) uten å avdekke unormale fuktforhold.
