Tilstandsrapport

Fritidsbolig
  FITJAR 0,
  FITJAR kommune

gnr. 37, bnr. 2

Befaringsdato: 20.05.2024

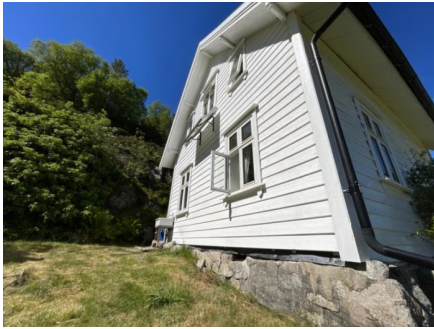
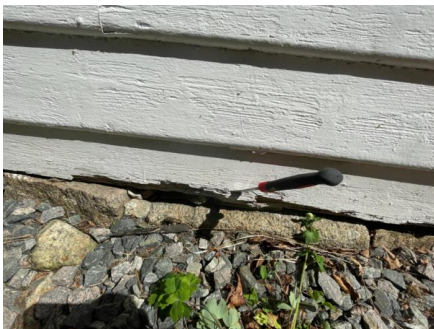
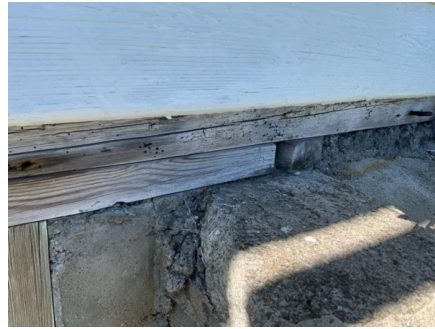
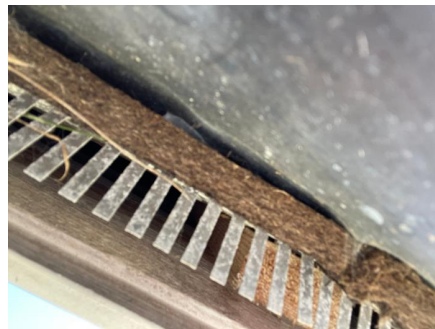
- Det er påvist andre avvik:
 - Stedvise åpninger i underkant av kledning (manglende museperre).
 - Mit i eldre deler av konstruksjonen.
 - Sporadiske råteskader samt stedvis værslitt kledning.

- Andre tiltak:
 - Det bør etableres musesperre i de deler av kledningen hvor dette mangler.
 - Områder med mit bør behandles.
 - Det må påregnes normalt vedlikehold og evt. utskifting av bord med råteskader. Ved utskifting av kledning bør vegger bygges opp igjen med lufting iht. dagens standard.

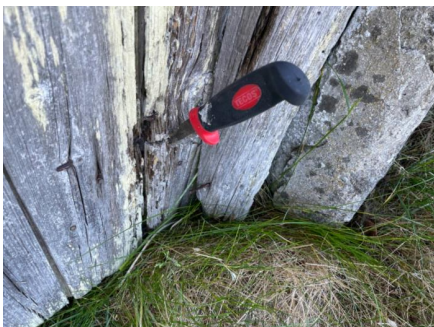
- Dør med råteskader.

- Dør må skiftes for å lukke avviket.

Kostnadsestimat: Under 10 000
