Tilstandsrapport

Bolig med flere boenheter

Sollien 25, 5096 BERGEN

Befaringsdato: 01.05.2024

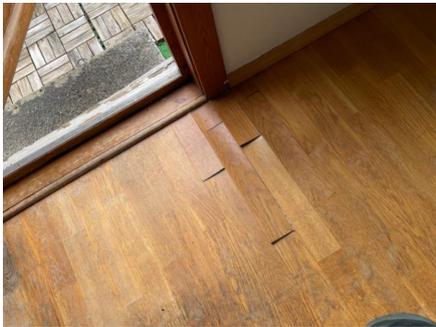
TG 2 Etasjeskille/gulv mot grunn

Gulv på grunn av betong.
Etasjeskillere av trebjelkelag.

Merk at det ikke ble flyttet på tunge møbler etc. Målinger er basert på stikkprøver. Avvik kan forekomme. Det må påregnes skjevheter/knirk i eldre boliger.

- Målt høydeforskjell på over 15 mm gjennom hele rommet. Tilstandsgrad 2 gis med bakgrunn i standardens krav til godkjente måleavvik.

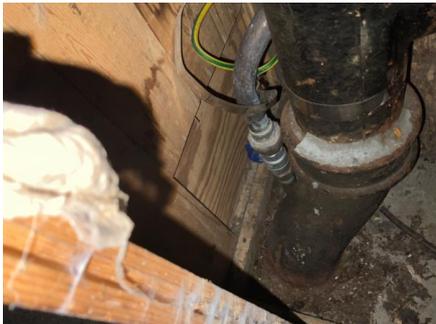
Avløpsrør

Avløpsledninger av støpejern.
Stakeluke i kjeller.

- I forbindelse med oppgradering av våtrom vil det være naturlig med utskiftning av rør.
