# Tilstandsrapport

Borettslagsleilighet
-

Jernbanebakken 3, 5015 BERGEN
-

Rapportdato: 21.05.2024

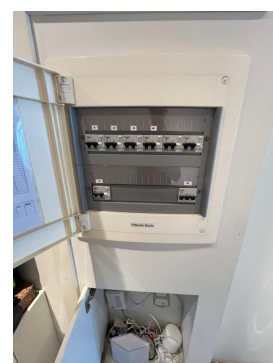
Det ble ikke observert feil/mangler på el -anlegget, eller varmgang i sikringer på befaringsdagen. Takstmannen har ikke autorisasjon til å vurdere el- anlegg. På bakgrunn av alder, "Spørsmål til eier" og fremvist ferdigattest og samsvarserklæring gis anlegget TG1. På et generelt grunnlag anbefales det at alle anlegg blir kontrollert hvert 5 år av autorisert foretak. Rekvisisjon av el-kontroll kan vurderes.

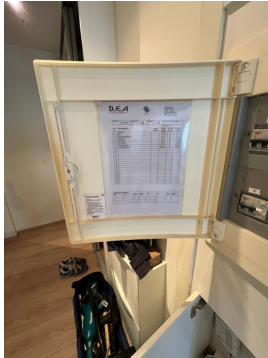
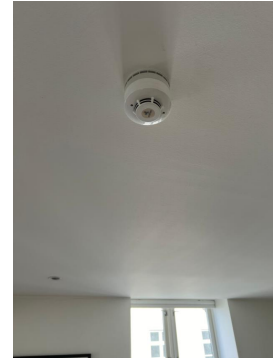
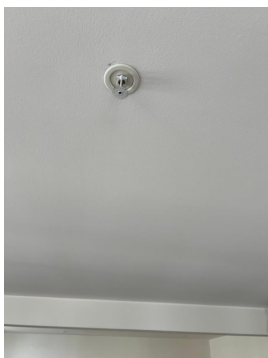
## ! TG 0 Branntekniske forhold

Boligblokken har sprinkleranlegg og seriekoblet røykvarslere til felles sentral.

1. Er det mangler for brannslukningsutstyr i boligen iht. forskriftskrav på søknadstidspunktet, men minst Byggeforskrift 1985?  
**Nei**
2. Er det skader på brannslukkingsutstyr eller er apparatet eldre enn 10 år?  
**Nei**
3. Er det mangler på røykvarsler i boligen iht. forskriftskrav på søknadstidspunktet, men minst Byggeforskrift 1985?  
**Nei**
4. Er det skader på røykvarslere?  
**Nei**
