Tilstandsrapport

Selveierleilighet (i småhus)

Skranelia 24 A, 5252 SØREIDGREND

Befaringsdato: 01.05.2024

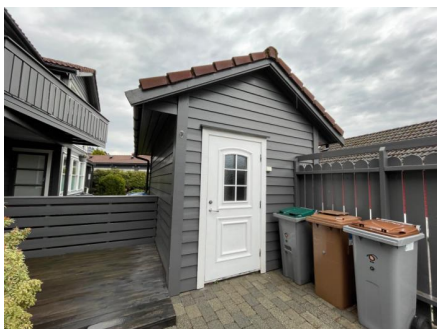
Dør til bod er treg.

Det er ikke foretatt tilstandsvurdering av boden. Det betyr at det kan være feil, mangler eller vedlikeholdsbehov som ikke er videre omtalt i denne rapporten.

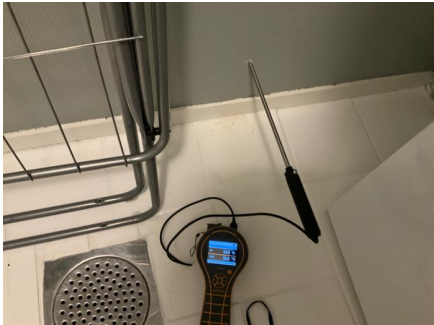
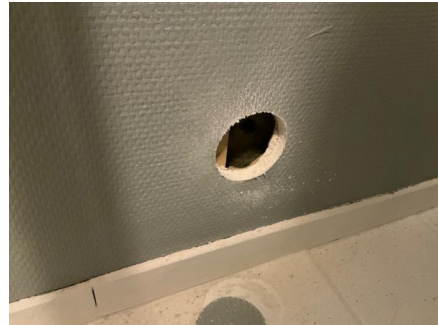
! TG 1 Rom Under Terreng

Det ble foretatt hulltaking og kontroll mot tilfylt vegg på vaskerom, uten å avdekke unormale fuktforhold.

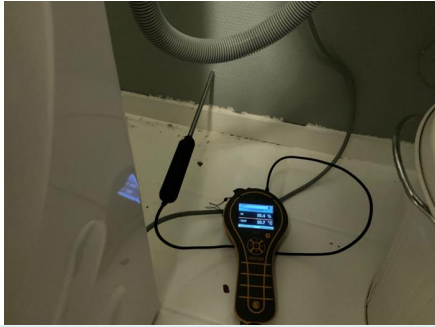
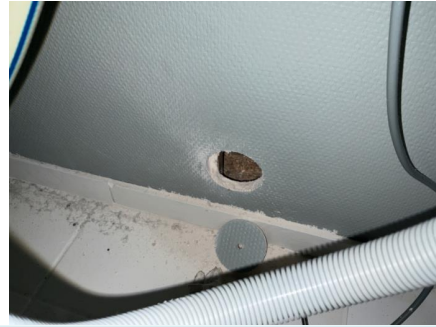
! TG 1 Tilliggende konstruksjoner våtrom

Det ble foretatt hulltaking fra tilliggende rom mot dusjsone, uten å avdekke unormale fuktforhold både ved visuell inspeksjon og fuktmåling.

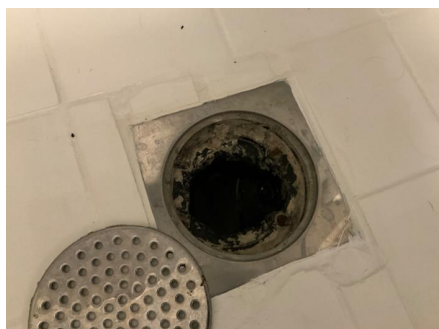
- Rommet fungerer fortsatt per i dag, men en må være oppmerksom på at forventet brukstid på tettesjikt i kombinasjon med slukløsning er oppbrukt. På bakgrunn av alder på membran/tettesjikt/slukløsning og risiko for lekkasje og skader må det påregnes utskifting innen kort tid.

- Estimert omfatter utskifting til tilsvarende standard som i dag. Ved oppgradering med fliser på vegger o.l må det påregnes en høyere kostnad. Merk at det kan forekomme avvik på estimat (grovt estimert).

Kostnadsestimat: 50 000 - 100 000

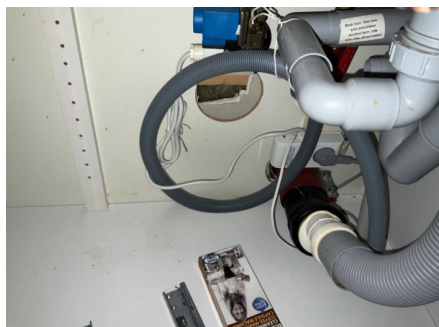
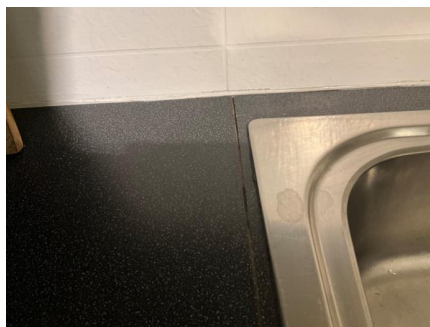
Mindre antydning til fuktsvelling i overgang på benkeplate. Forholdet bør holdes under oppsikt, det bør også vises forsiktighet med vannbruk mellom skjøter.
