# Tilstandsrapport

Enebolig

Skjelangervegen 634, 5917 ROSSLAND

Befaringsdato: 01.06.2024

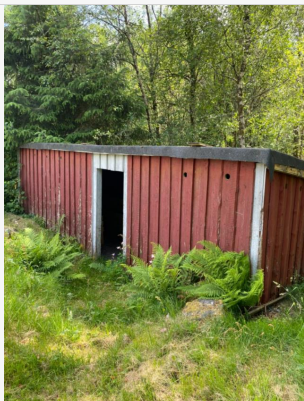
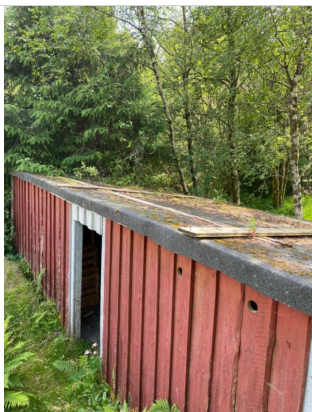
## Vedskjul

Vedskjul er fundamentert med mur/betong mot grunn.  
Veggene er delvis i trevirke og delvid med eternittpalter.  
Taket er oppbygget med sperrekonstruksjon i trevirke og tekker med shingel.  
Bygger har mye råteskader. Betongplaten i bunn er sprukket opp.  
Tekkingen er av eldre dato.  
En må påregne full rehabilitering av vedskjulet.
