Tilstandsrapport

Rekkehus

Ospedalen 205, 5308 KLEPPESTØ

Oppdragsnr.: 20498-1023

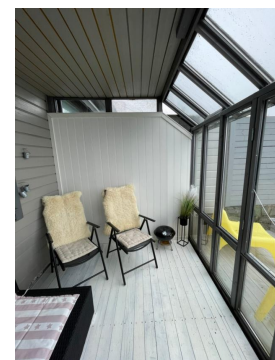
Det er større råteskader på trekonstruksjonene på værtutsatt fasade.

Det er registrert spotter (elektrisk) som har kraftig rustangrep.

Innvendig i vinterhage er det brukt smartpanel som ikke er egnet material valg i fuktige omgivelser. Panel er oppsvulmet.

Man må starte vedlikehold snarest, evt. rive og starte på nytt med denne konstruksjonen.

Kostnadsestimat: 50 000 - 100 000

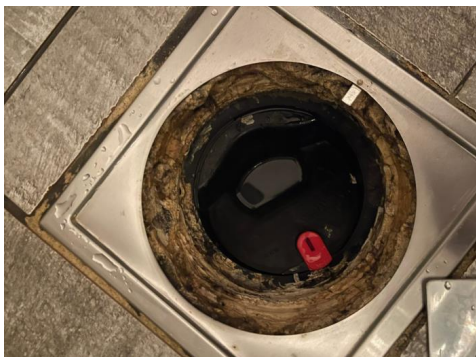
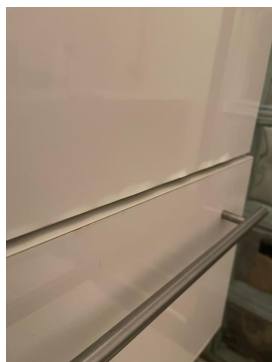
Badet er innredet med:
Dusnisje, dusjgarnityr, badekar, gulvstående toalett, baderomsinnredning med servant og speil.
Fuktskader på baderoms innredning.

Takstmann gjennomførte en forenklet undersøkelse med fuktindikator på fliser og fikk et unormalt høyt resultat.
Det vokser en del mugg i fuger i dusjsonen.

Våtrommet må totalrenoveres. Alle forhold med tettesjikt, våtsone, sluk m.m. må dokumenteres.

Kostnadsestimat: 10 000 - 50 000

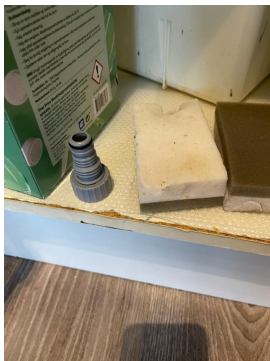
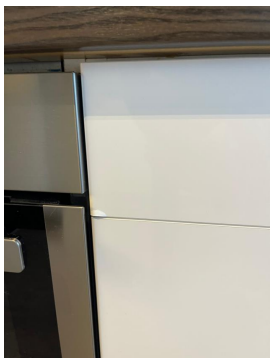
- Det er påvist skader på overflater/kjøkkeninnredning utover normal slitasjegrad.

Kjøkken skrå og fronter har stedvis skader av fukt og sår.

Det må påregnes lokal utbedring/utskiftning.
