Tilstandsrapport

Enebolig

Kollåsskiftet 32, 5116 ULSET

Befaringsdato: 09.07.2024

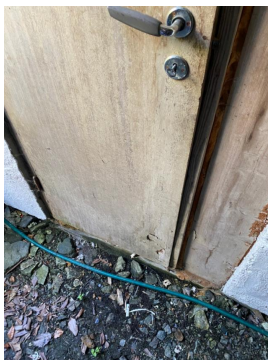
TG 2 Balkonger, terrasser og rom under balkonger

Terrasse er oppbygget med mur/betongkonstruksjon, dekke er utført med Siporex dekkeelementer. Gulvet er belagt med skifer. Rekkverket er utført i trevirke.
