Tilstandsrapport

Tomannsbolig

Skeisstøa 36, 5217 HAGAVIK

Befaringsdato: 28.05.2024

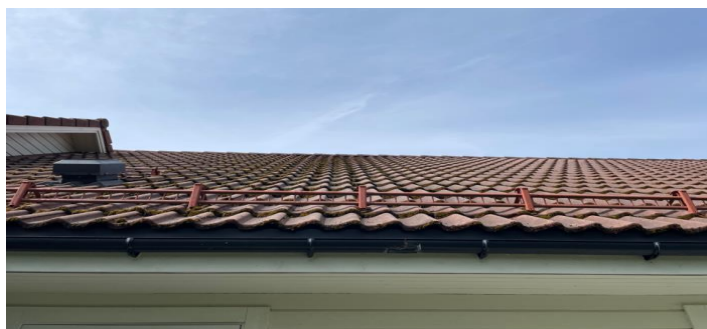
Merk:
Taket bør renses for mose/begroing.

Vedr. levetid:
Vindskier og dekkbord har en normal brukstid på 15 til 25 år.
Betongtakstein har en normal en brukstid på 30 til 60 år.
Pga. nedbørmengdene på vestlandet må det påregnes en kortere reell levetid, normalt sett mellom ca. 30-40 år.

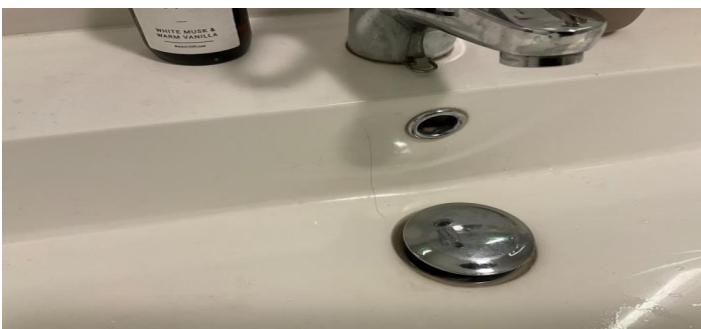
1. ETASJE > BAD (5,6 M²)

- Det er påvist riss/sprekker i utstyr på våtrommet.
- Sprekk i servant.

- Andre tiltak:
 - Servant må skiftes for å lukke avviket. Merk at sprekk utgjør begrenset risiko pdd.
