Tilstandsrapport

Rekkehus

Lægdesvingen 70 B, 5096 BERGEN

Oppdragsnr.: 20932-2000

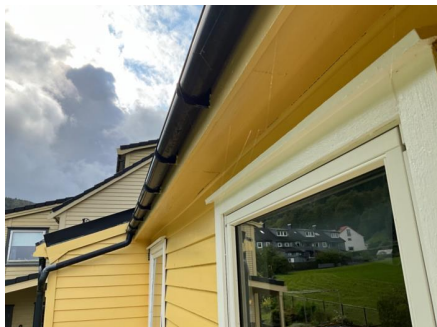
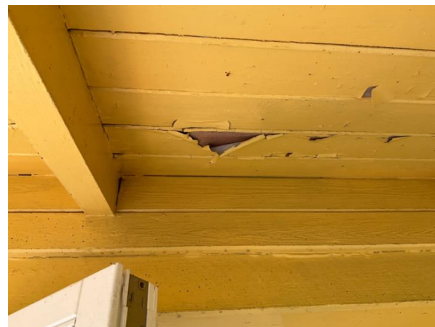
Oppbygging av eldre takkonstruksjoner tilfredsstillende ikke dagens krav mtp. isolasjon o.l. og vil avvike fra dagens byggeskikk. Fuktskjolder, flygehull etter mit/borebille, skjeve takstoler, punktert dampspærre, fuktskjolder, mangelfull lufting og lignende er avvik som kan forekomme i eldre takkonstruksjoner.

- Det er påvist andre avvik:

- Andre tiltak:
- Det bør gjøres tiltak for å forbedre lufting av takkonstruksjonen.

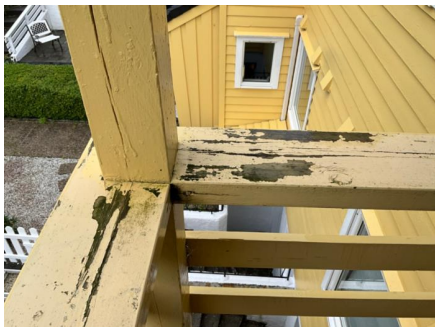
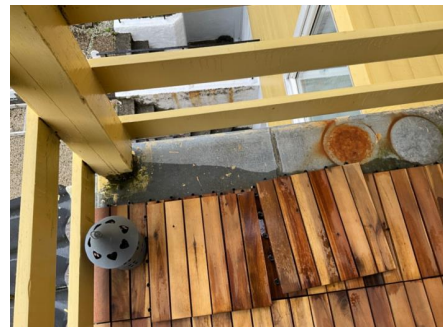
Vurdering av avvik:

- Tidspunkt for utskiftning av tettesjikt/membran nærmer seg ut ifra alder på dagens tekking.
- Det er ikke krav om utbedring av rekkverkshøyde opp til dagens forskriftskrav.

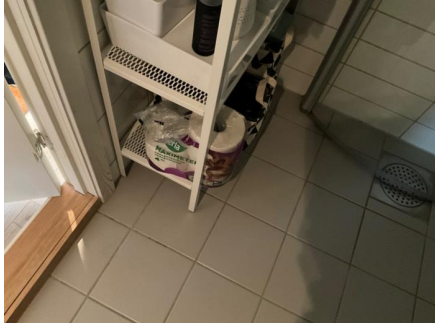
KJELLER - HYBEL > BAD (2,3 M²)

TG 2 Overflater Gulv

Det ble gjort visuell kontroll av overflater samt kontroll av bom (hulrom under fliser). Fallforhold ble kontrollert med høydelaser. Se kommentarer under avvik.

- Våtrommet fungerer med dette avviket.

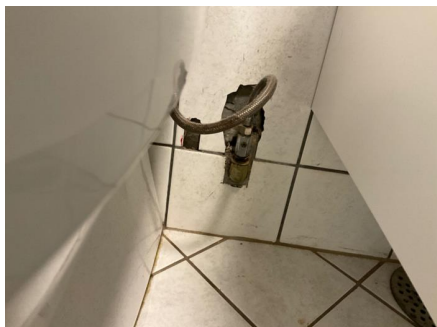
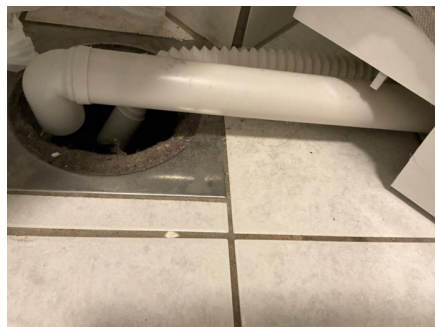
- Våtrommet må påregnes å totalrenoveres innen kort tid. Alle forhold med tettesjikt, våtsone, sluk m.m. må dokumenteres. Badet kan fortsatt benyttes såfremt det vises forsiktighet og fortsatt benyttes dusjkabinett. Kostnadsestimat er satt for å belyse evt. risiko med tilhørende kostnader. Badet generelle tilstand tilsier at det må påregnes oppgradering innen kort tid.

Kostnadsestimat: 100 000 - 300 000
