Tilstandsrapport

Selveierleilighet (i småhus)

Ole Irgens' vei 54, 5019 BERGEN

Befaringsdato: 04.06.2024

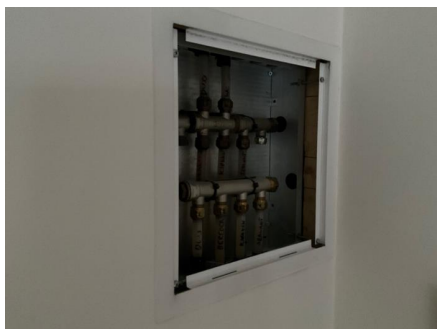
Vannforsyningsrør av PEX-rør (rør-i-rør system)
Fordelerskap er plassert på soverom 1.
Stoppekran i fordelerskap. Denne ble funksjonstestet uten avvik.

Hovedstamme/felles vannrør er skjult. Vurdering gjelder for vannrør i den aktuelle leiligheten. Felles rør, stigeledninger e.l. er ikke kontrollert.
