# Tilstandsrapport

Enderekkehus

Birkelundsbakken 28 C, 5231 PARADIS

Befaringsdato: 11.06.2024

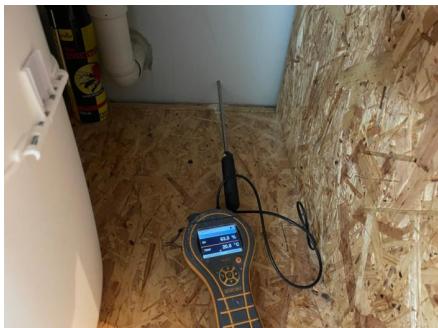
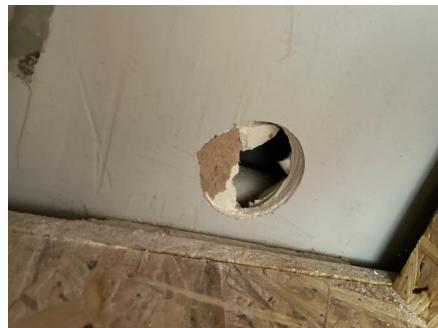
Det ble foretatt kontroll i underetasjen, uten å avdekke unormale fuktforhold.

Grunnmur/betonggolv er antatt bygget opp etter byggeårrets krav og forskrifter. Dette må ikke forveksles med dagens krav til isolasjon etc. som bygget ikke vil innfri. Det må påregnes fuktvandring gjennom eldre grunnmurer/betonggolv.

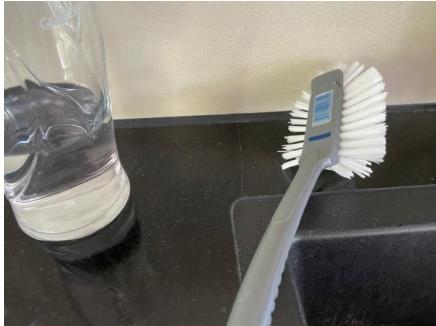
Sprekk i benkeplate v/vask. Sprekk er fugtet igjen og fremstår kun for å være av visuell betydning.
