# Tilstandsrapport

Enebolig  
  Steglet 33, 5211 OS  
  BJØRNAFJORDEN kommune  
  # gnr. 67,67, bnr. 31,33, snr. 0,0

Befaringsdato: 12.07.2024

Autorisert foretak: Mathisen Takst

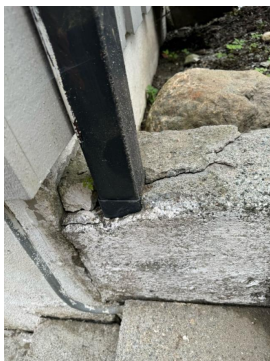
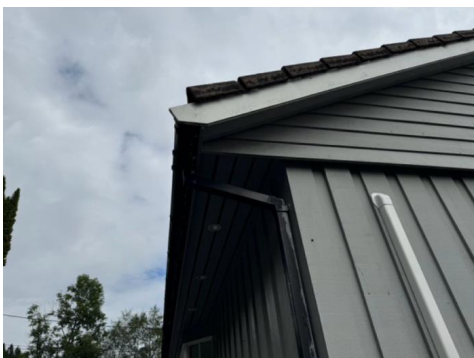
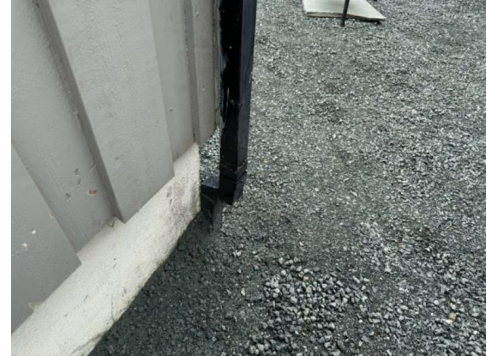
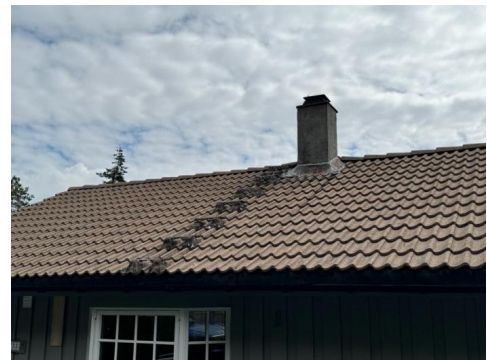
## ! TG 2 Veggkonstruksjon

Yttervegger er oppført i bindingsverk kledd med stående og liggende panel.

- Lokal utbedring/utskiftning bør utføres.
- Musesperre må etableres.

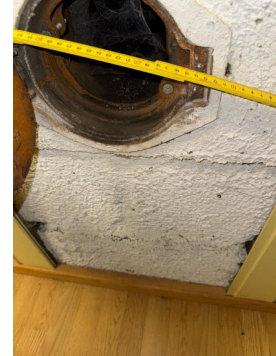
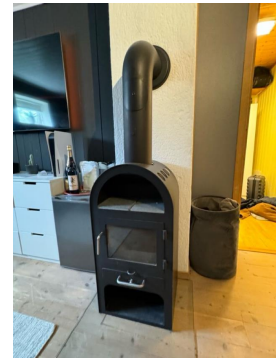
## ! TG 3 Pipe og ildsted

Pusset elementpipe, med vedovner i stuen i hovedetasjen og i kjelleretasjen.

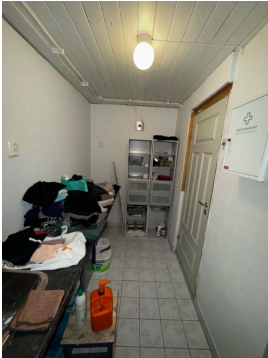
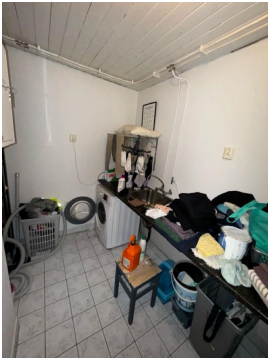
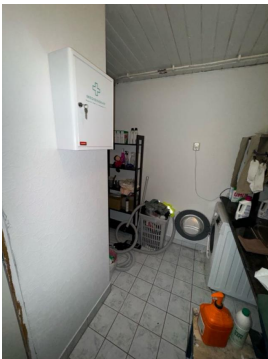
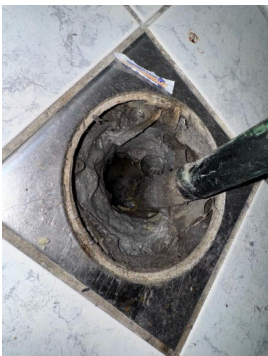
### UNDERETASJE > VASKEROM

Det er utført målinger med fuktindikator og det ble ikke registrert unormale fuktverdier i rommet under befaringen.

Men for å møte moderne krav trenger rommet å renoveres.

**Kostnadsestimat: 50 000 - 100 000**

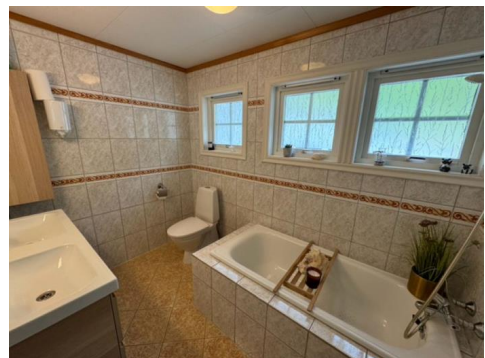
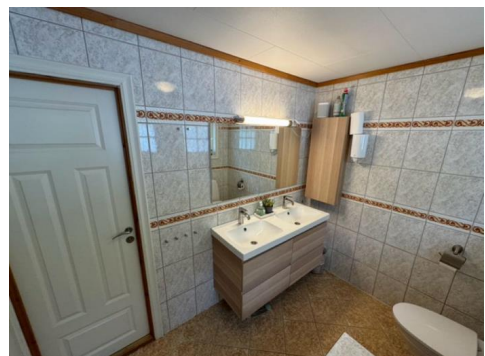
## UNDERETASJE > VASKEROM

**TG IU** Tilliggende konstruksjoner våtrom

Det er utført målinger med fuktindikator og det ble ikke registrert unormale fuktverdier i rommet under befaringen.

Det anbefales dog å bruke kabinett frem til rommet blir renoveret.

**Kostnadsestimat: 100 000 - 300 000**

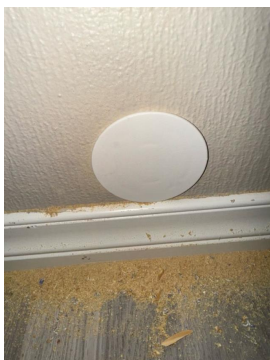
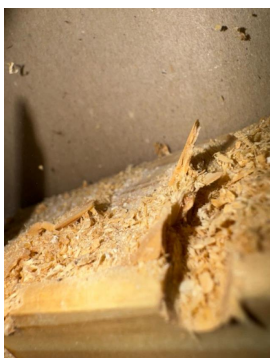
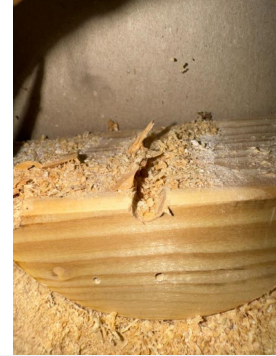
## HOVEDETASJE > BAD

### TG1 Tilliggende konstruksjoner våtrom

Hulltaking er foretatt, og det ble ikke registrert fukt i hullet under befaringen.

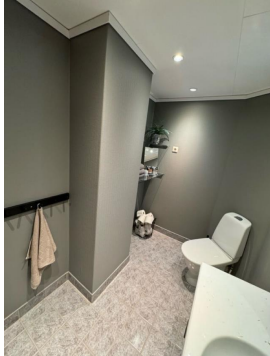
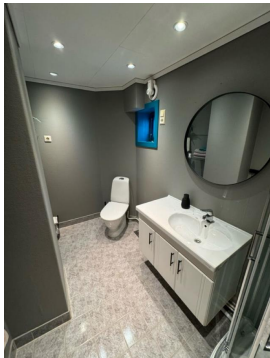
## UNDERETASJE > BAD

### ! TG 2 Overflater vegger og himling

- Det er påvist at noen fliser har bom (hulrom under).

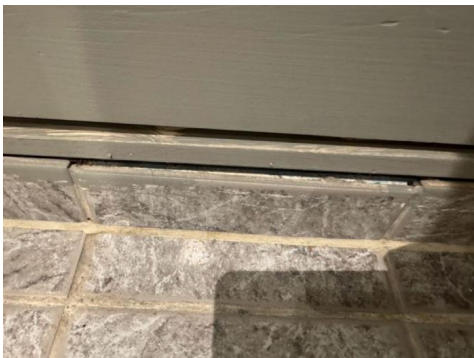
## UNDERETASJE > BAD

### ! TG 2 Overflater Gulv

Det anbefales å fortsette å benytte dusjkabinett frem til badet blir renoveret.

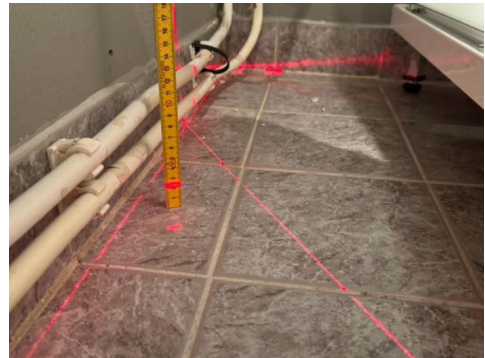
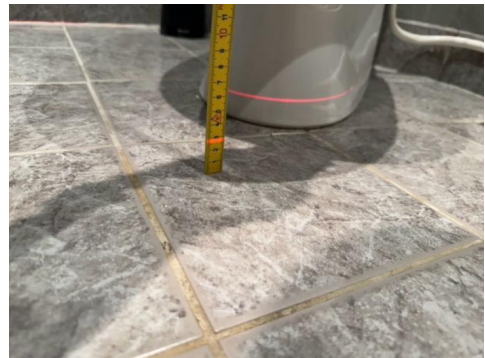
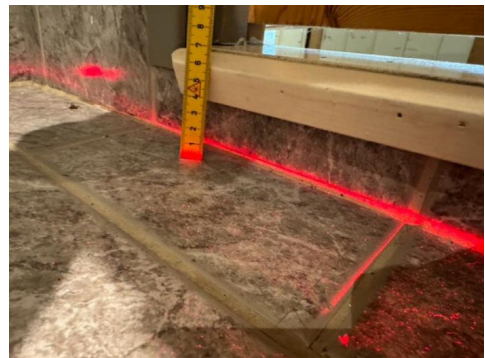
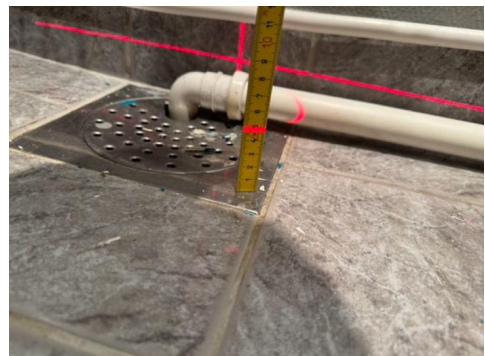
## UNDERETASJE > BAD

### ! TG 2 Sluk, membran og tettesjikt

- Sluket må sjekkes og rengjøres jevnlig.
- Overvåk tilstanden jevnlig. For å få tilstandsgrad 0 eller 1 må slukløsningen skiftes ut og sannsynligvis må også membransjiktet skiftes/utbedres. Det er imidlertid vanskelig å si noe om tidspunktet for når dette er nødvendig.
- Det må gjøres nærmere undersøkelser.

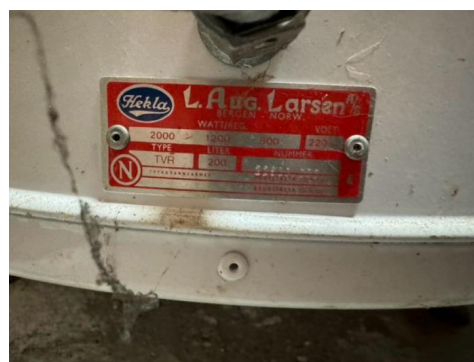
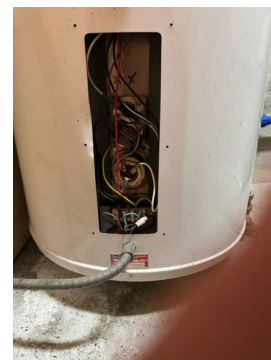
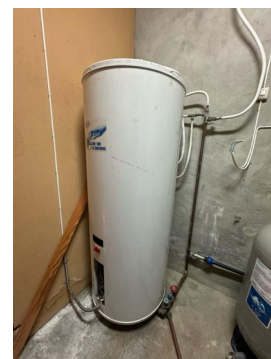
- Det er påvist at varmtvannstank er over 20 år
- Det er påvist andre avvik:

Det mangler deksel over el koblinger, og det er registrert at vanntilkoblinger på toppen har store mengder irr og noe rustskader.

## TG 2 Varmtvannstank

Varmtvannsbereider på 200 liter antagelig fra byggeperioden, står i teknisk rom i underetasjen.

Tanken og koblinger anbefales kontrollert.

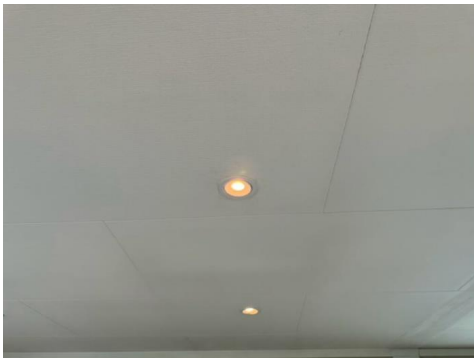
## ! TG 3 Elektrisk anlegg

**Kostnadsestimat: 10 000 - 50 000**

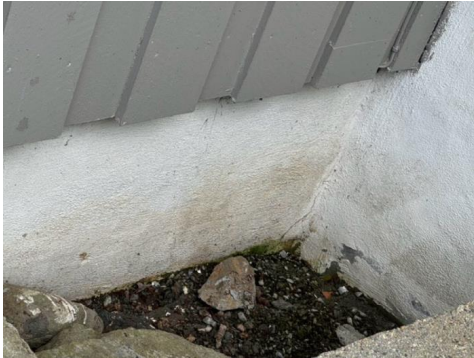
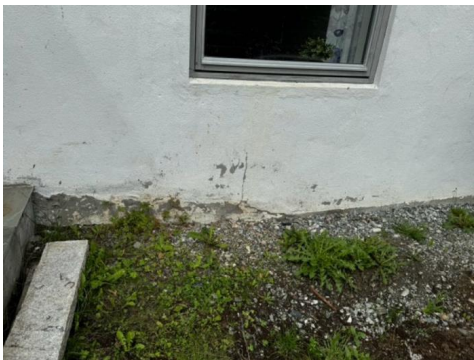
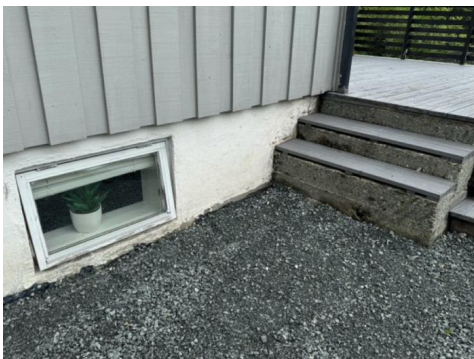
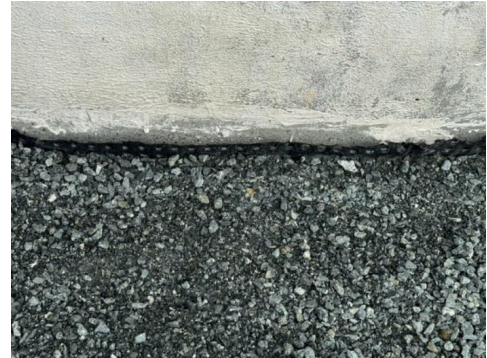
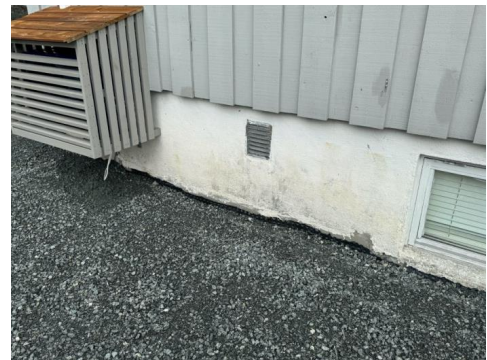
## TG 1 Grunnmur og fundamenter

Fundamenter og grunnmur av betong.

- Mer enn halvparten av forventet levetid på drenering er overskredet.
- Det er ut ifra observasjoner påvist indikasjoner på at drenering/tettesjikt har begrenset effekt.
- Utvendig tetting/fuktsikring av grunnmuren er avsluttet under utvendig terreng.

- Det må foretas nærmere undersøkelser, det kan ikke utelukkes behov for tiltak.
- Overvåk tilstanden jevnlig. For å få tilstandsgrad 0 eller 1 må dreneringen skiftes ut, men tidspunktet for når dette er nødvendig er vanskelig å si noe om.
- Lokal utbedring må utføres.

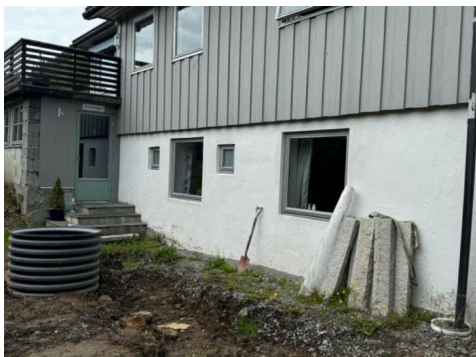
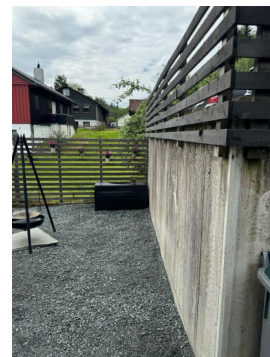
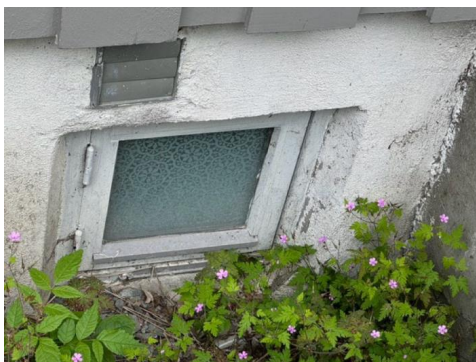
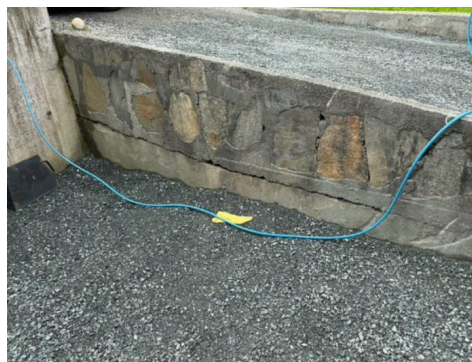
## ! TG 3 Forstøtningsmurer

Det er forstøtningsmurer av betong og natursteinsmur.

- Det er påvist mindre sprekker og/eller skjevheter i muren.
- Det er påvist større sprekker og/eller skjevheter i muren.
- Det mangler rekkverk/annen sikring på forstøtningsmuren(e) ut ifra dagens krav.

- Rekkverk/annen sikring på forstøtningsmur må settes opp/utbedres.
- Påviste skader må utbedres.
- Lokal utbedring må utføres.

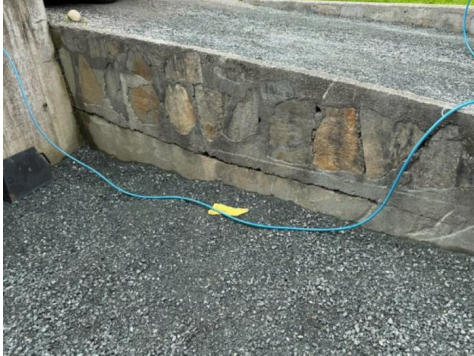
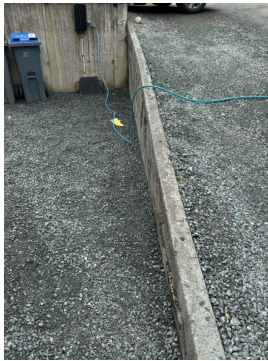
## ! TG 2 Terrengforhold

Eiendommen ligger i skrånende terreng, med en opparbeidet gårdsplass/inngangsparti som ligger på oversiden av huset.

- Ytterligere undersøkelser anbefales.
- Det bør foretas terrengjusteringer.

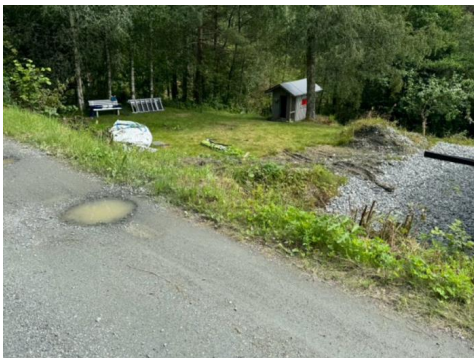
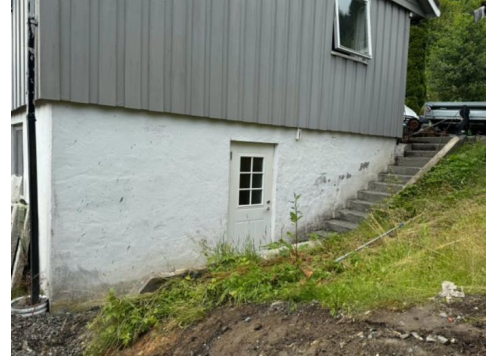
## ! TG 2 Utvendige vann- og avløpsledninger

Det er vannledninger og avløpsledninger av plast tilknyttet privat septiktank og brønn.

- Det er ikke behov for utbedringstiltak siden anlegget fungerer i dag, men ut ifra alder kan skader plutselig oppstå på eldre anlegg.
