# Tilstandsrapport

Naust

Lunnøya 12 A, 5397 BEKKJARVIK

Befaringsdato: 26.06.2024

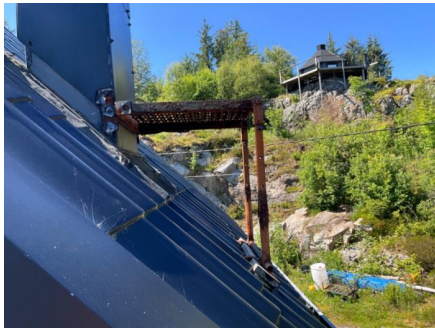
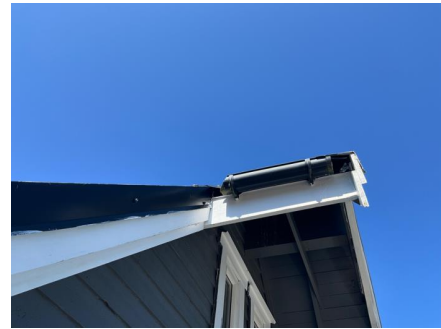
- Rust på plattform til pipe.
- Renne over balkong på en side er ikke ført ut på tak (skade på renne).

- Det er ikke krav om utbedring opp til dagens krav.
- Plattform bør skiftes ut.
- Det bør gjøres lokal utbedring av renne.
