Tilstandsrapport

Borettslagsleilighet i terrassehus
-

Sanddalskollen 11, 5225 NESTTUN
-

Befaringsdato: 06.08.2024

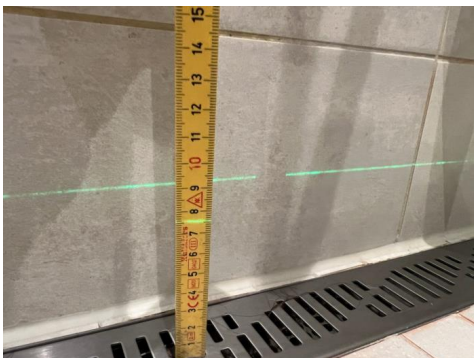
Det er slukrenne ved vegg i dusjonen og smøremembran med ukjent utførelse.

Årstall: 2016 **Kilde:** Tidligere salgsoppgaver

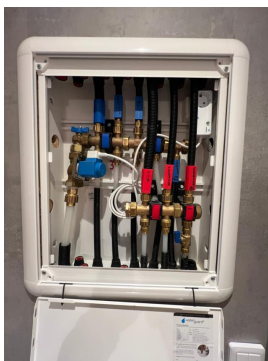
TG 1 Vannledninger

Vannledninger av "rørirør" system. Fordelerskap på toalettrom.
Vannstoppsystem montert.
Røranlegget fungerte tilfredsstillende ved enkel test på stedet.
Vanntrykket vurderes å være tilfredsstillende.
Ved visuell kontroll ble det ikke påvist lekkasje eller brekkasje.

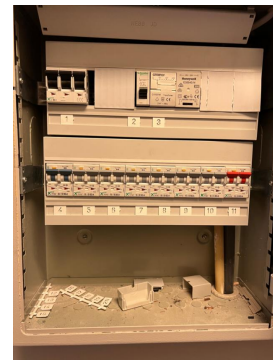
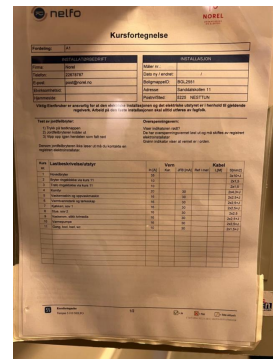
Det ble ikke observert feil/mangler på el -anlegget, eller varmgang i sikringer på befaringdagen. Takstmannen har ikke autorisasjon til å vurdere el- anlegg. På bakgrunn av siste års oppgraderinger, "Spørsmål til eier" og fremvist samsvarserklæring gis anlegget TG1.

På et generelt grunnlag anbefales det at alle anlegg blir kontrollert hvert 5 år av autorisert foretak.
