Tilstandsrapport

Enebolig med hybel

Gullfjellsvegen 249, 5268 HAUKELAND

Befaringsdato: 26.07.2024

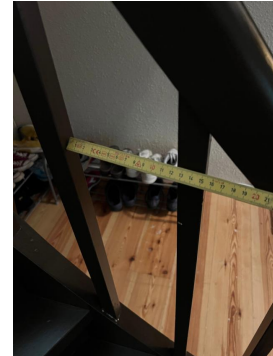
- Det er ikke krav om utbedring av åpninger opp til dagens krav.

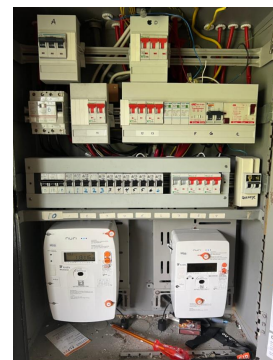
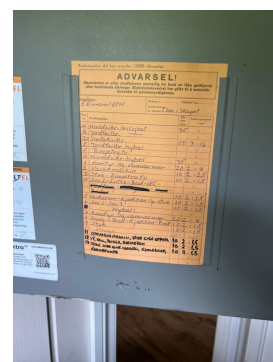
Takstmannen har ikke formell autorisasjon til å vurdere el anlegg.

TG 2 settes grunnet alder, og manglende eltilsynsrapport de siste 5 år.
