Tilstandsrapport

Bolighus m/flere boenheter

Konvallveien 1, 5093 BERGEN

Rapportdato: 09.10.2024

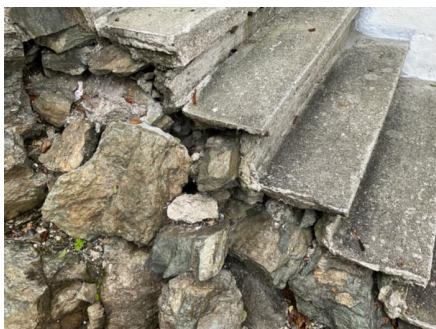
Vurdering av avvik:

- Rekkverket er for lavt i forhold til dagens krav til rekkverkshøyder.
- Råteskadede konstruksjoner.

Konsekvens/tiltak

- Det er ikke krav om utbedring av rekkverkshøyder opp til dagens krav.
- Det er ikke krav om utbedring av åpninger i rekkverk til dagens forskriftskrav.

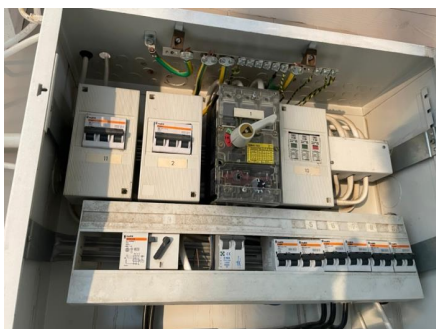
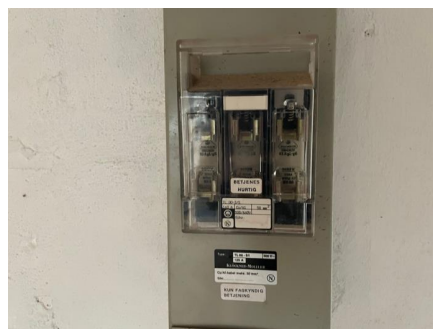
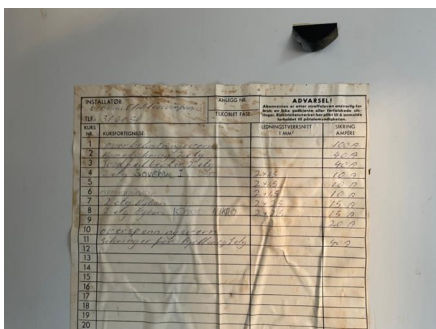
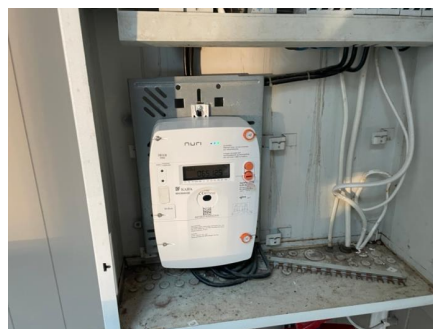
Det tas forbehold om skjulte feil/mangler på el. anlegg. Dersom det ikke foreligger dokumentasjon på ombygging/ending av el.anlegg må kjøper ta en viss risiko vedr. overnevnte forhold. Estimert omfatter kun utgifter til utvidet kontroll og grovt anslag på evt. utbedringsarbeider. Ved f.eks. rehabilitering av bad, kjeller, kjøkken osv. må det naturligvis påregnes høyere kostnader.

Kostnadsestimat: 50 000 - 100 000
