Tilstandsrapport

Selveierleilighet i sameie

Erik Pontoppidans gate 2, 5018 BERGEN

Befaringsdato: 19.07.2024

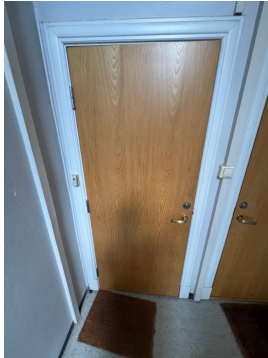
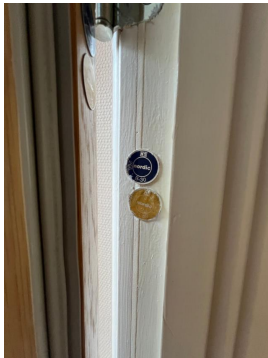
Ytterdør i utførelse B30/Db35. Ukjent alder. Dørtelefon til hovedinngang. Ytterdøren er funksjonell, åpne/lukke mekanisme fungerer tilfredsstillende. Normal bruksslitasje ifht. alder.
