# Tilstandsrapport

Selveierleilighet (i blokk)

Hans Hauges gate 35, 5033 BERGEN

Befaringsdato: 22.07.2024

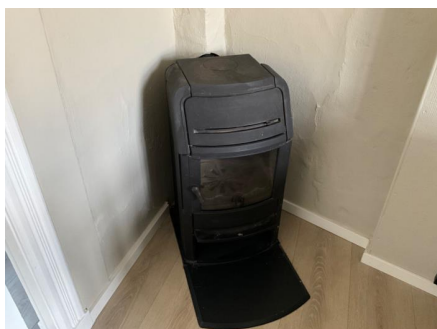
- Andre tiltak:

- Konf. feier vedr. behov for evt. tiltak.
