Tilstandsrapport

Borettslagsleilighet

Hans Tanks gate 15, 5008 BERGEN

Befaringsdato: 26.07.2024

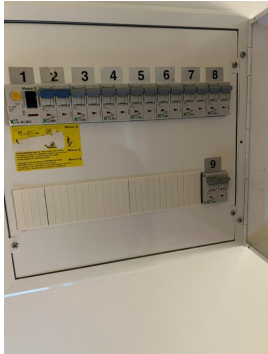
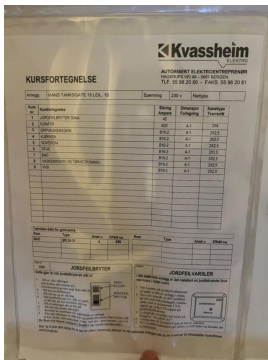
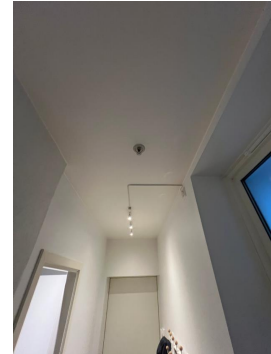
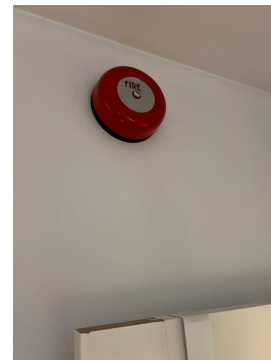
Det ble ikke registrert feil/mangler på el anlegget, heller ikke registrerte varmgang i sikringer på befaringsdagen. På et generelt grunnlag anbefales det at alle eldre anlegg blir jevnlig kontrollert av autorisert elektriker. Takstmannen har ikke formell autorisasjon til å vurdere el anlegg. TG 2 settes grunnet alder, og manglende eltilsynsrapport de siste 5 år.
