Tilstandsrapport

Selveierleilighet i sameie

Bjørnsons gate 32, 5052 BERGEN

Befaringsdato: 26.08.2024

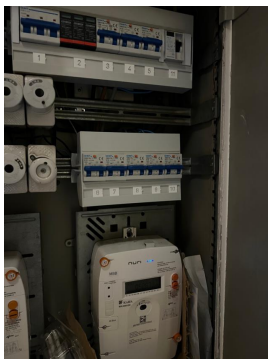
Takstmannen har ikke formell autorisasjon til å vurdere el anlegg. TG 2 settes grunnet alder på ledningsnett i boligen, og manglende eltilsynsrapport de siste 5 år.

På et generelt grunnlag anbefales det at alle eldre anlegg blir jevnlig kontrollert av autorisert elektriker.

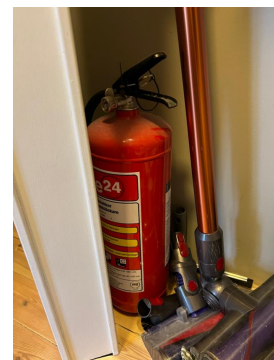
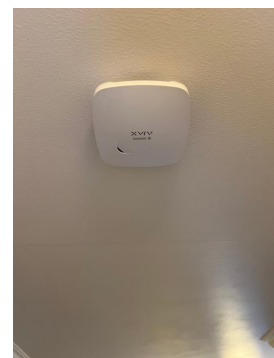
Bolig har minst en brannslukker.

1. Er det mangler for brannslukningsutstyr i boligen iht. forskriftskrav på søknadstidspunktet, men minst Byggeforskrift 1985?
Nei
2. Er det skader på brannslukkingsutstyr eller er apparatet eldre enn 10 år?
Nei
3. Er det mangler på røykvarsler i boligen iht. forskriftskrav på søknadstidspunktet, men minst Byggeforskrift 1985?
Nei
4. Er det skader på røykvarslere?
Nei
