Tilstandsrapport

Enebolig

Håstølen 41, 5918 FREKHAUG

Rapportdato: 24.09.2024

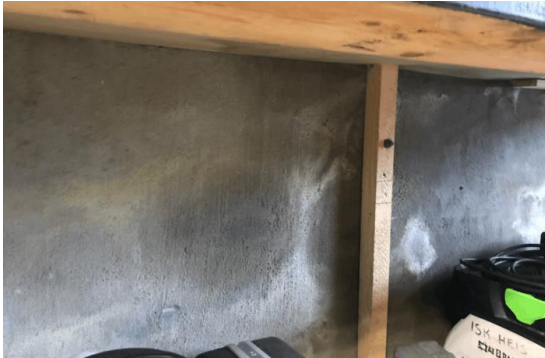
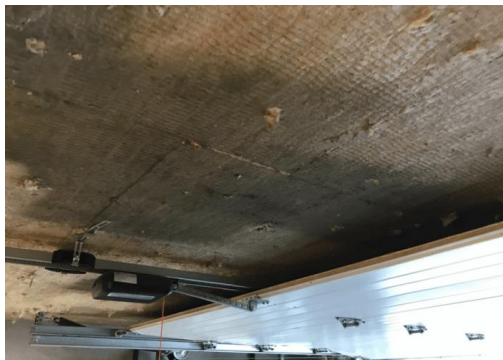
TG 1 Etasjeskille/gulv mot grunn

Etasjeskillere som trebjelkelag. Gulv i underetasje som plate på mark. Mindre lokale skjevheter registrert.
