# Tilstandsrapport

Selveierleilighet i sameie

Hopsnesvegen 29, 5232 PARADIS

Rapportdato: 26.09.2024

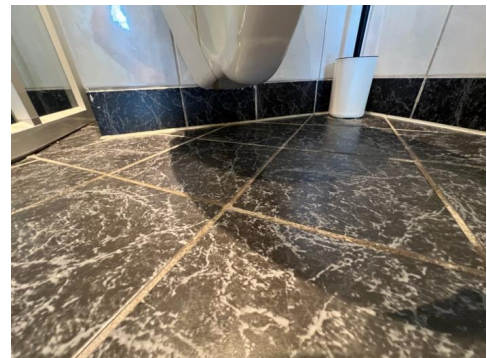
#### Vurdering av avvik:

- Det er ikke påvist tilfredsstillende løsning for å synliggjøre lekkasje fra innebygget sistene.

- Ved implementering av innebygget sistene var det ikke krav om lekkasjesikring, konstruksjonen bør jevnlig observeres.

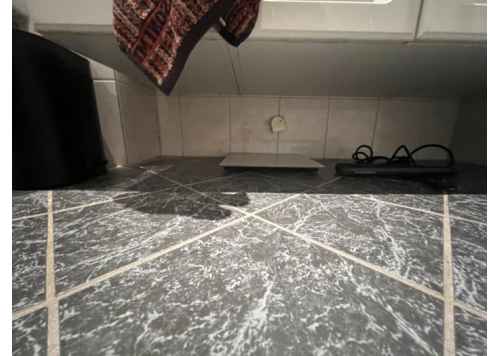
Kjøkkeninnredning med profilerte fronter med demper. Skrog av finèr. Laminat benkeplater, nedfelt stål vaskebeslag og plattetopp. Innbygd stekeovn og integrert oppvaskmaskin og kombiskap. Det ble med fuktindikator ikke målt unormale fuktverdier i benkeplater, på gulv ved kjøleskap eller i gulv ved oppvaskmaskin. Normal bruksslitasje ifht. alder.

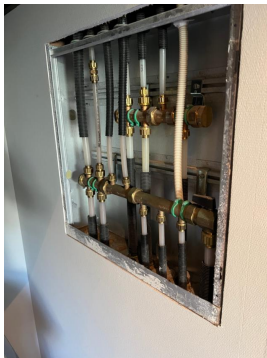
Vannledninger av "rørrør" system. Fordelerskap på bad 3 etg.. Synlig lekkasjerør fra rørskap med utløp på bad 3 etg. Røranlegget fungerte tilfredsstillende ved enkel test på stedet. Vantrykket vurderes å være tilfredsstillende. Ved visuell kontroll ble det ikke påvist lekkasje eller brekkasje.

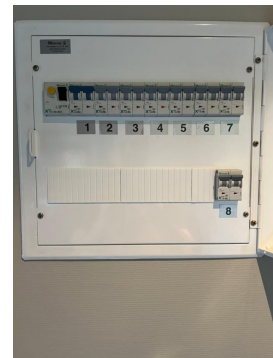
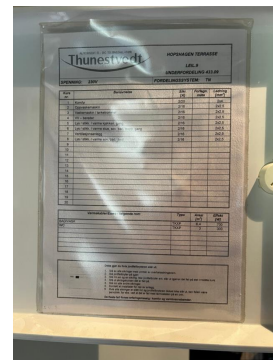
Eier opplyser at det er utført el-kontroll av anlegget i 2022. Avvik/mangler ble utbedret.

Det ble ikke observert feil/mangler på el-anlegget, eller varmgang i sikringer på befaringsdagen. Takstmannen har ikke autorisasjon til å vurdere el- anlegg. På bakgrunn av alder, "Spørsmål til eier" og fremvist ferdigattest og samsvarserklæring gis anlegget TG1. På et generelt grunnlag anbefales det at alle anlegg blir kontrollert hvert 5 år av autorisert foretak. Rekvisisjon av el-kontroll kan vurderes.

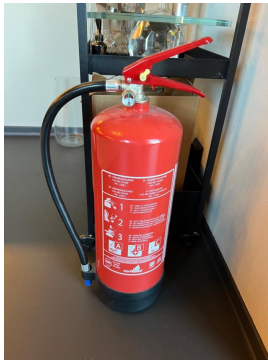
1. Er det mangler for brannslukningsutstyr i boligen iht. forskriftskrav på søknadstidspunktet, men minst Byggeforskrift 1985?  
**Nei**
2. Er det skader på brannslukkingsutstyr eller er apparatet eldre enn 10 år?  
**Nei**
3. Er det mangler på røykvarsler i boligen iht. forskriftskrav på søknadstidspunktet, men minst Byggeforskrift 1985?  
**Nei**
4. Er det skader på røykvarslere?  
**Nei**
