Tilstandsrapport

Halvpart av vertikaldelt tomannsbolig

Skjenevegen 26, 5360 KOLLTVEIT

Befaringsdato: 01.10.2024

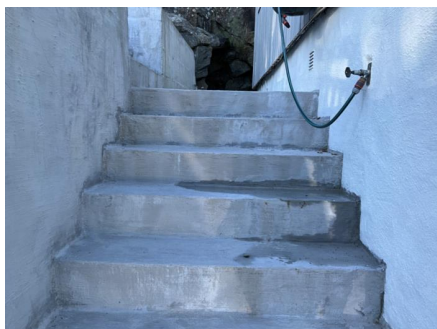
TG 1 Utvendige trapper

Utvendig betongtrapp v/innkjørsel til boligen.

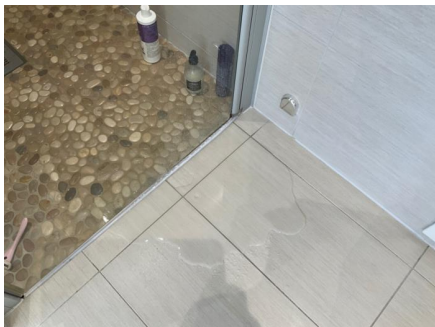
- Våtrommet fungerer med dette avviket.
- Våtrommet fungerer med avviket grunnet antatt membranoppkant v/dør. For å lukke avvik må fallforhold utbedres.
- Fuger bør rengjøres (hvis mulig) eller skiftes ut.

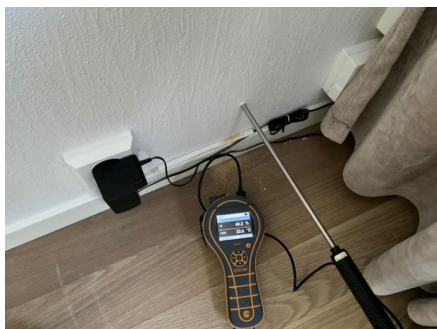
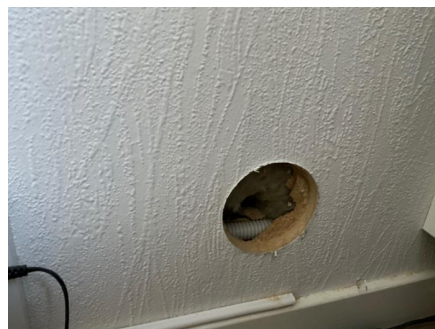
TG 1 Tilliggende konstruksjoner våtrom

Det ble foretatt hulltaking fra tilliggende rom mot dusjsone, uten å avdekke unormale fuktforhold både ved visuell inspeksjon og fuktmåling.

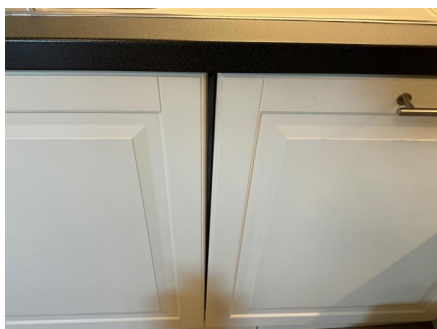
Front til oppvaskmaskin er noe skjev.
