# Tilstandsrapport

Kjedehus

Prestanesvegen 96, 5392 STOREBØ

Befaringsdato: 02.07.2024

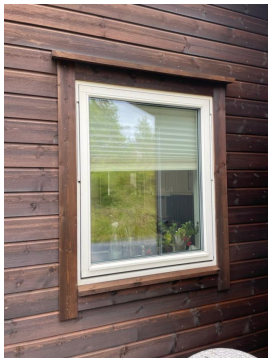
## ! TG 1 Vinduer

Vinduer med isolert 2-lagsglass, fra byggeår og 2017. Glass og karm er undersøkt. Beslag og lukkemekanisme er kontrollert.

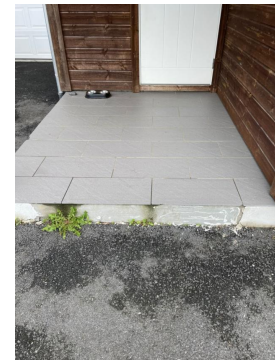
## TG 2 Andre utvendige forhold

Støpt og flislagt platå ved inngangsdør.  
Kontrollert for utførelse.

Anbefaler lokal utbedring, med ny puss.

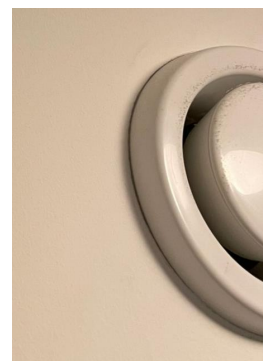
## UNDERETASJE > VASKEROM / TEKNISK ROM

Det er foretatt hulltaking fra tilstøtende rom, uten å påvise unormale forhold.

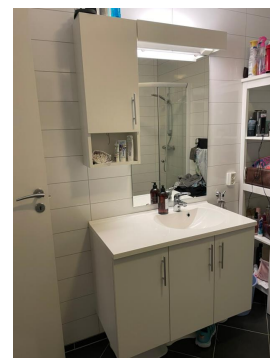
## UNDERETASJE > BAD

Ventilasjon på bad er kontrollert for avtrekk og tilluft fra tilstøtende rom.

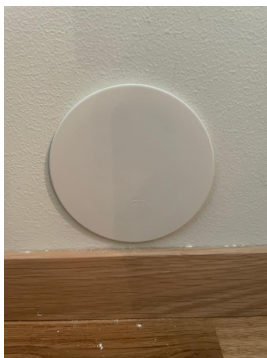
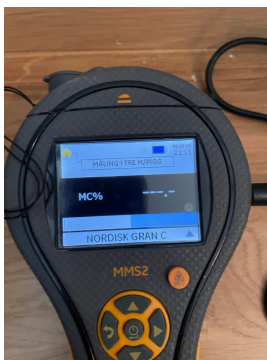
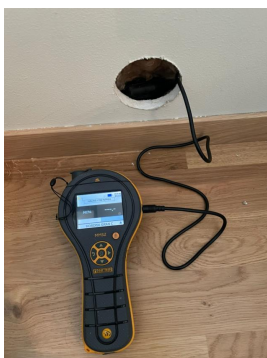
### Tilliggende konstruksjoner våtrom

Det er foretatt hulltaking fra tilstøtende rom, uten å påvise unormale forhold.

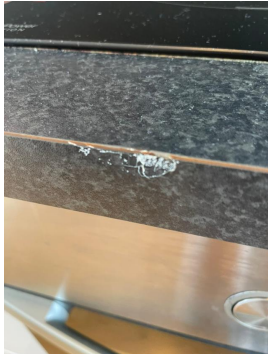
Kjøkkenet med glatte fronter fra byggeår.  
Laminat benkeplate med nedfelt stålvaske.  
Induksjonstopp, stekeovn, kjøleskap/frys, oppvaskemaskin og avfallskvern.  
Kjøkkenet er kontrollert for røropplegg, fuktighet, skader og bruksslitasje.

Manglende fuktsperre under benkeplate ved oppvaskemaskin.

Fungerer med bruksslitasjen, anbefaler å montere fuktsperre for å ikke få mer fuktighet i benkeplaten.

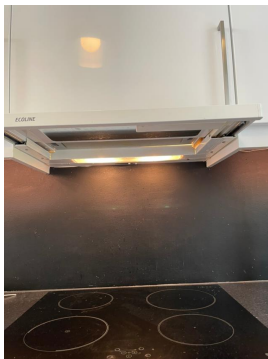
### ! TG 1 Avtrekk

Kjøkkenventilator med avtrekk ut.  
Det er kontrollert avtrekk over komfyr og muligheten for forsert ventilasjon ved matlaging.

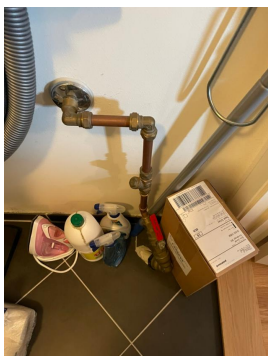
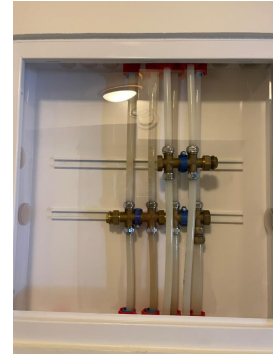
### ! TG 1 Vannledninger

Boligen har rør-i-rør vannrør fra byggeår.  
Systemet er besiktiget i rørskap, og kontrollert for lekkasje, merking og slitasje.

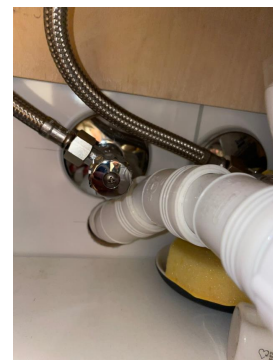
### ! TG 1 Avløpsrør

Synlige avløpsrør av plast, kontrollert for utførelse og lekkasje.  
Avløpsrør skjult i konstruksjon basert på alder.

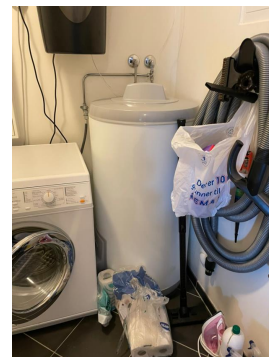
Det er en varmtvannstank på ca. 200 liter plassert på bad/vaskerom.  
Undersøkt for alder, plassering, avdripp, fukt skjolder og elektrisk tilkobling.  
VVB er tilkoblet med stikkontakt. Dette var en godkjent løsning på monterings tidspunktet.

- Det bør etableres tilfredsstillende el-tilkobling etter gjeldende forskrift.

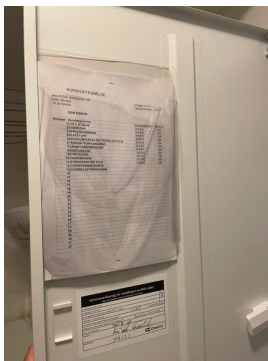
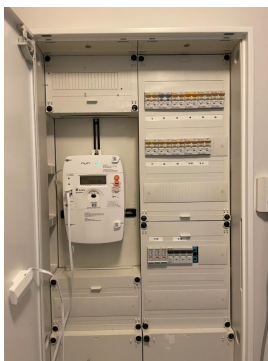
## ! TG 3 Elektrisk anlegg

1. Foreligger det eltilsynsrapport de siste 5 år, og det er ikke foretatt arbeid på anlegget etter denne, utenom retting av eventuelle avvik i eltilsynsrapport (dvs en el-tilsynsrapport uten avvik)?  
**Nei**

**Ja**
5. Foreligger det kontrollrapport fra offentlig myndighet – Det Lokale Eltilsyn (DLE) eller eventuelt andre tilsvarende kontrollinstanser med avvik som ikke er utbedret eller kontrollen er over 5 år?

Prisestimat gjelder for utvidet el-kontroll.

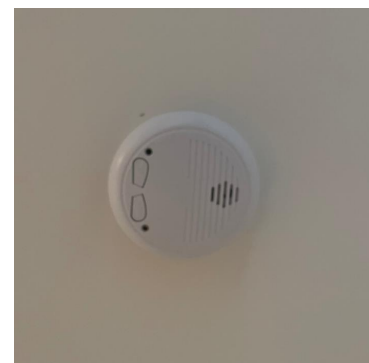
## TG 0 Branntekniske forhold

Røykvarsling og brannslukningsutstyr er montert.  
Kontrollert alder og funksjon på utstyret.
