Tilstandsrapport

Selveierleilighet (i blokk)

Damsgårdsveien 80, 5058 BERGEN

Befaringsdato: 16.10.2024

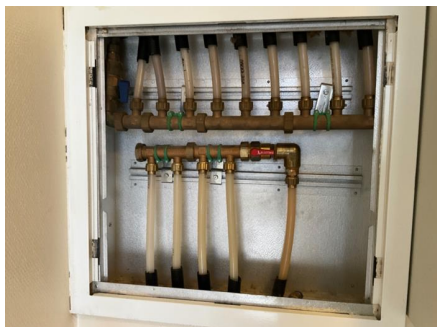
Vannforsyningsrør av PEX-rør (rør-i-rør system)
Fordelerskap/stoppekran er plassert på badet.

Hovedstamme/felles vannrør er skjult. Vurdering gjelder for vannrør i den aktuelle leiligheten. Felles rør, stigeledninger e.l. er ikke kontrollert.

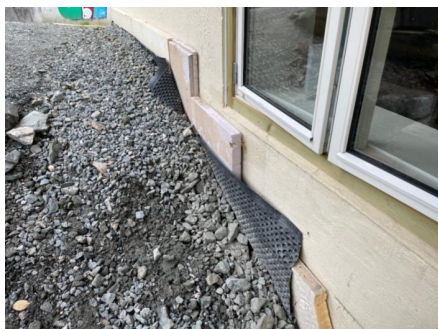
Klemlist bør etableres ifb. med knotteplast.
