# Tilstandsrapport

Borettslagsleilighet

Helleveien 219, 5039 BERGEN

Befaringsdato: 18.10.2024

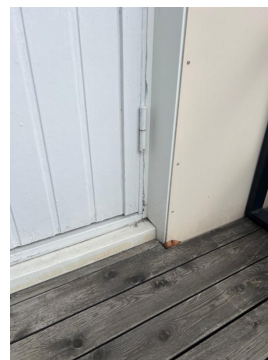
#### Vurdering av avvik:

- Det er avvik:

- Tiltak:

Normalt vedlikehold må påregnes.

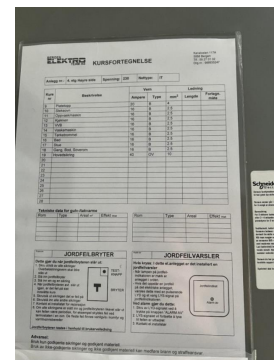
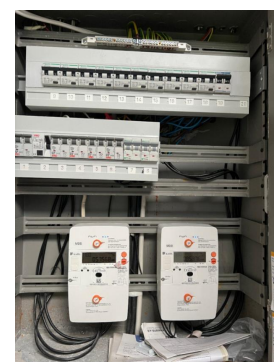
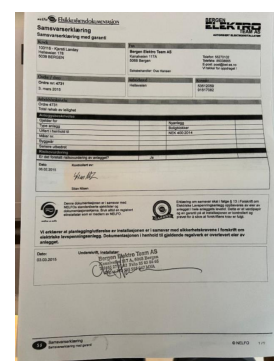
Det ble ikke observert feil/mangler på el -anlegget, eller varmgang i sikringer på befaringsdagen. Takstmannen har ikke autorisasjon til å vurdere el- anlegg. På bakgrunn av alder, "Spørsmål til eier" og samsvarserklæring gis anlegget TG1.

På et generelt grunnlag anbefales det at alle anlegg blir kontrollert hvert 5 år av autorisert foretak. Revisjon av el-kontroll kan vurderes.

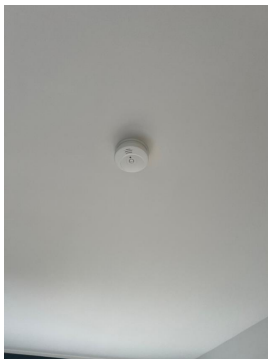
**TG 0** Branntekniske forhold

Bolig har minst en røykvarsler per etasje og ett slukkeapparat.

1. Er det mangler for brannslukningsutstyr i boligen iht. forskriftskrav på søknadstidspunktet, men minst Byggeforskrift 1985?  
**Nei**
2. Er det skader på brannslukkingsutstyr eller er apparatet eldre enn 10 år?  
**Nei**
3. Er det mangler på røykvarsler i boligen iht. forskriftskrav på søknadstidspunktet, men minst Byggeforskrift 1985?  
**Nei**
4. Er det skader på røykvarslere?  
**Nei**
