Tilstandsrapport

Selveierleilighet i sameie

Øysteins gate 14, 5007 BERGEN

# gnr. 164, bnr. 584, snr. 7

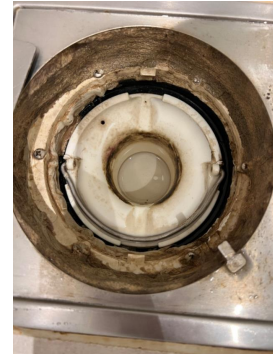
4. ETASJE > BAD

TG 2 Sanitærutstyr og innredning

- Det er avvik:

Overvåk om det er en mindre pågående lekkasje. Ved en pågående lekkasje utfør utbedring.

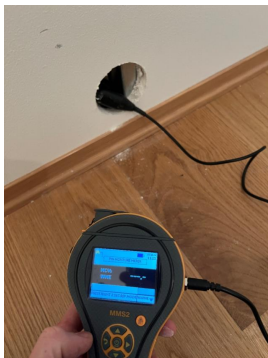
KJØKKEN

Det ble med fuktindikator ikke målt unormale fuktverdier i benkeplater, på gulv ved kjøleskap eller i gulv ved oppvaskmaskin.
