Tilstandsrapport

📍 Sundvegen 531, 5382 SKOGSVÅG

Areal (BRA): Enebolig 165 m²

Oppdragsnr: 20334-1261

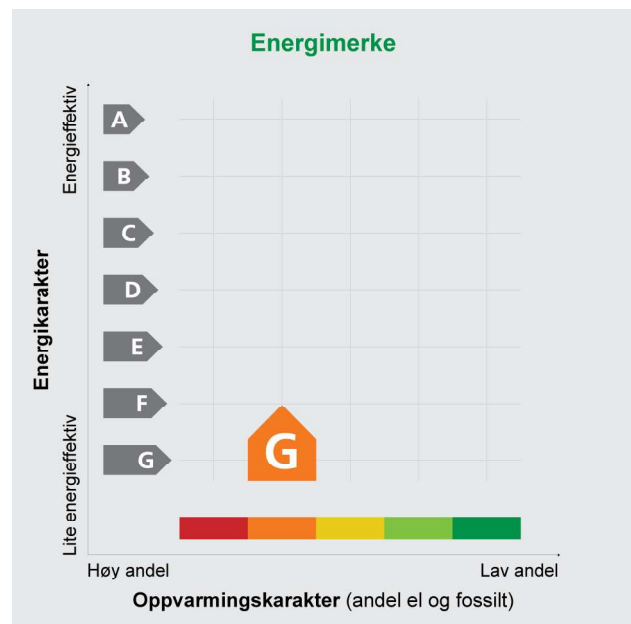
Energimerket angir boligens energistandard. Energimerket består av en energikarakter og en oppvarmingskarakter, se i figuren. Energimerket symboliseres med et hus, hvor fargen viser oppvarmingskarakter, og bokstaven viser energikarakter.
