Tilstandsrapport

📍 Stokkedalslien 8, 5155 BØNES

Areal (BRA): Enebolig 358 m²

Befaringsdato: 31.08.2022

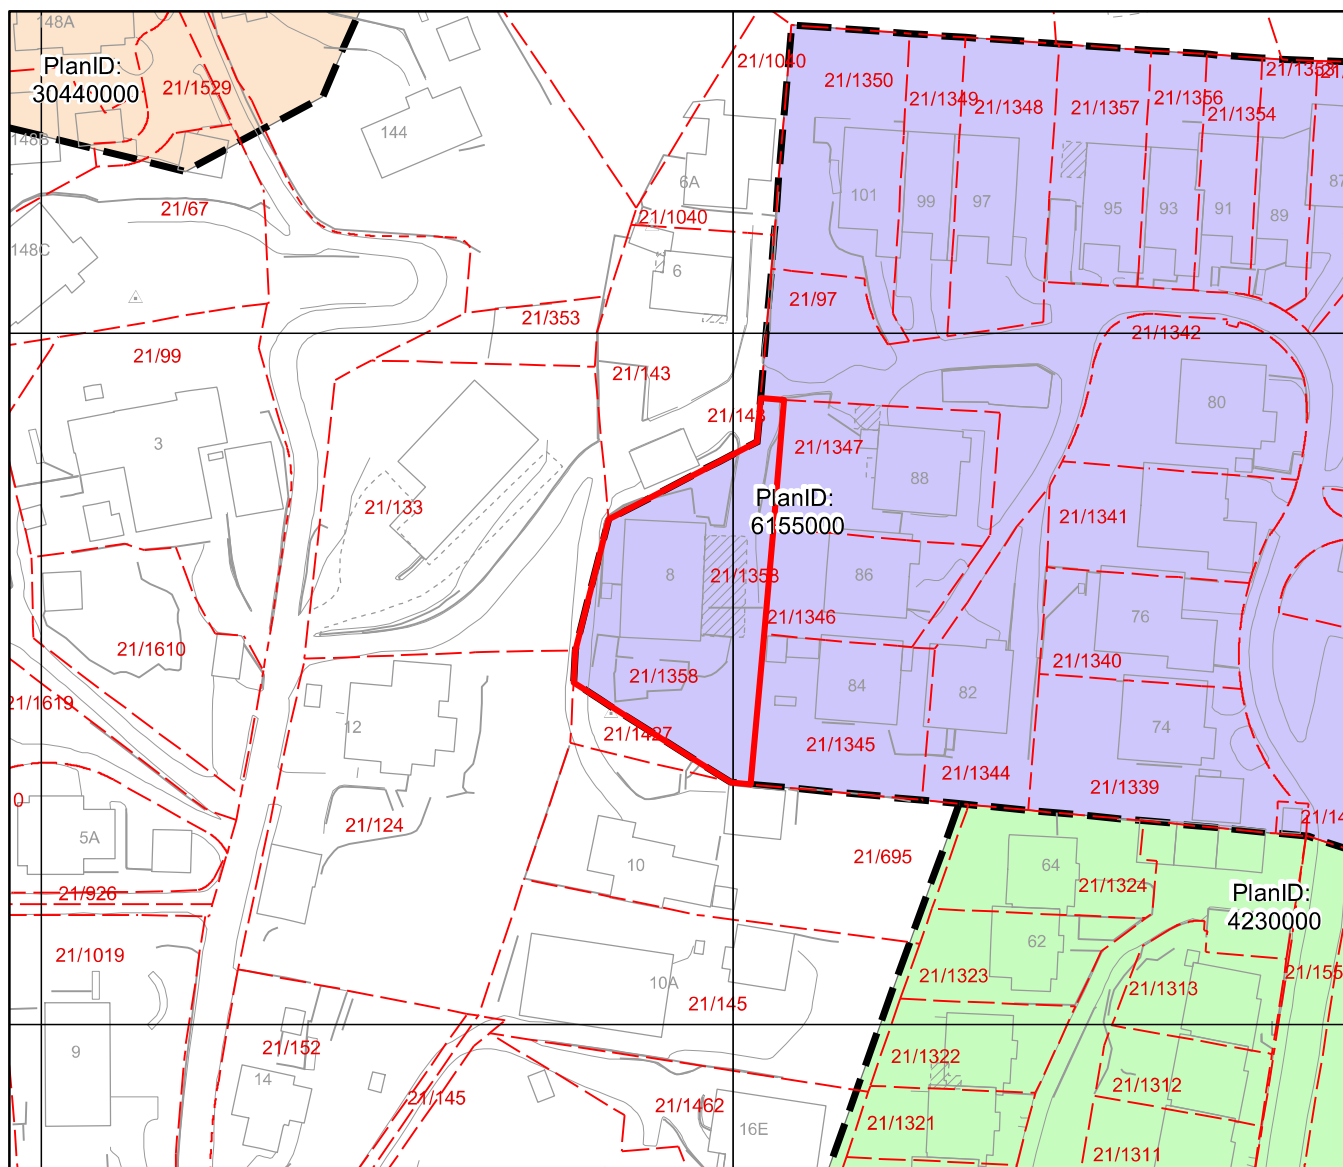
Eiendomsmarkering

Følgende reguleringsplaner på grunnen berører eiendommen:
6155000

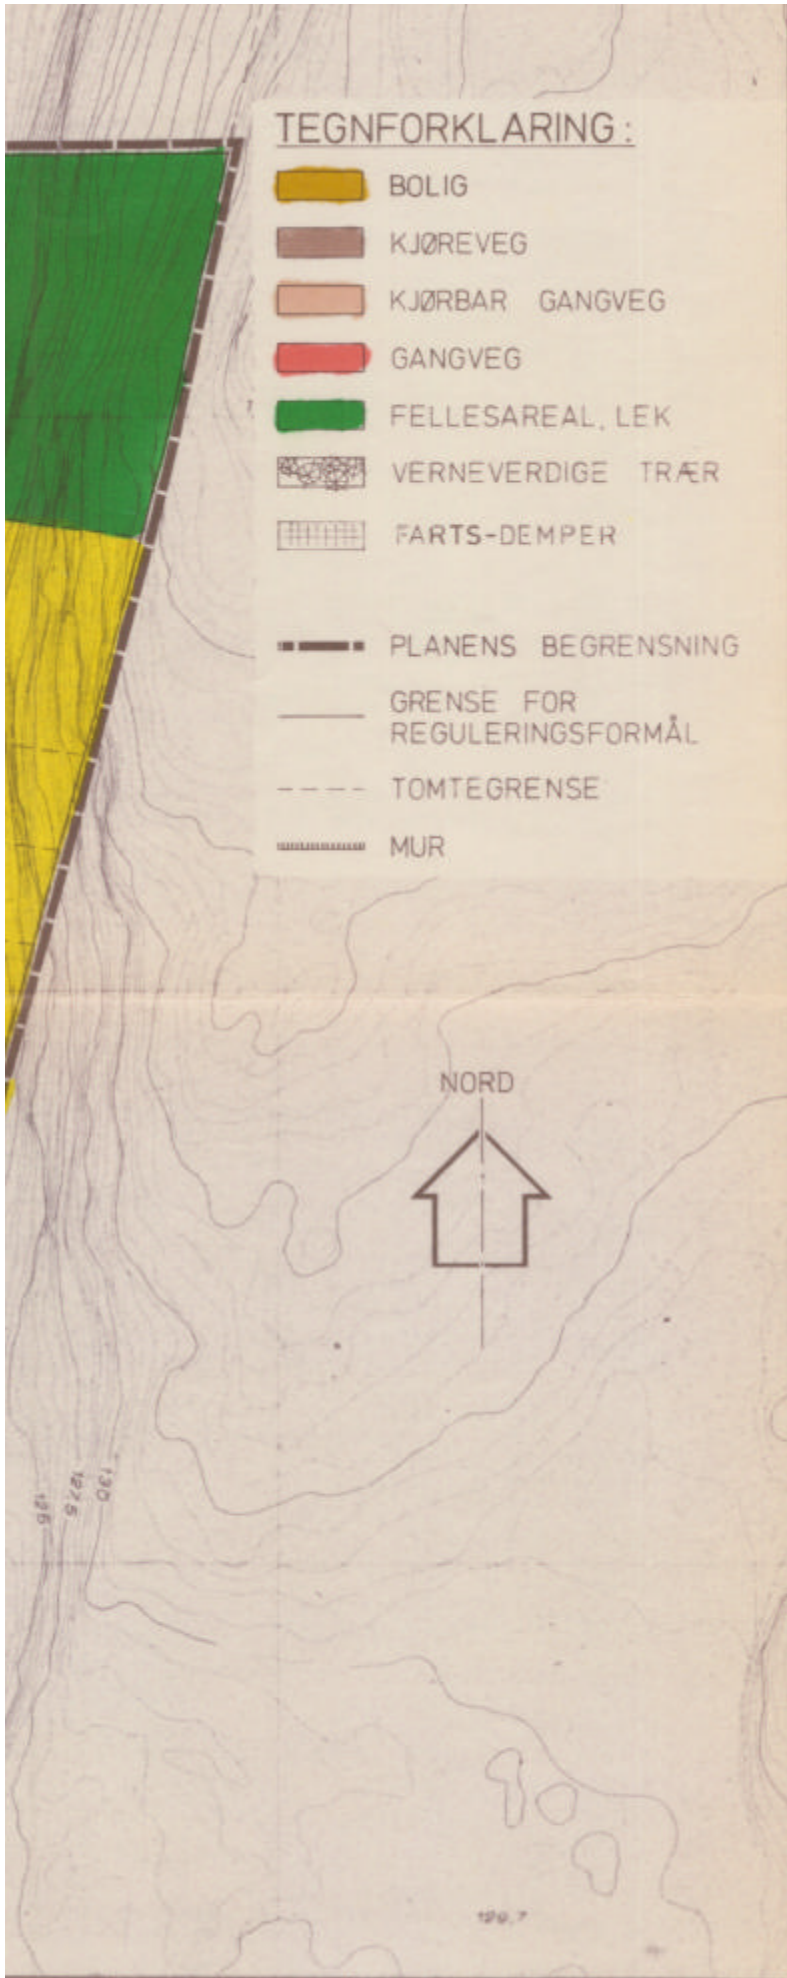
G. NR. 21	B. NR. 97/162	PARSELL	MÅLESTOKK 1 : 500	
TEGN. ARK. GEIR SOLTVEDT			TEGN NR. 257-R-2
