Tilstandsrapport

📍 Idrettsveien 31, 5052 BERGEN

Gnr. 162, Bnr. 842

Areal (BRA): Del av tomannsbolig 272 m², Garasje 32 m², Utvendig bod 5 m²

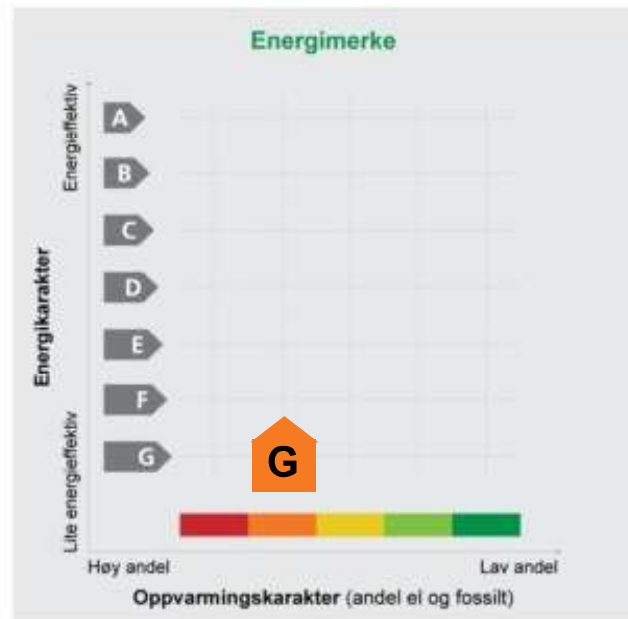
Energimerket angir boligens energistandard. Energimerket består av en energikarakter og en oppvarmingskarakter, se i figuren. Energimerket symboliseres med et hus, hvor fargen viser oppvarmingskarakter, og bokstaven viser energikarakter.

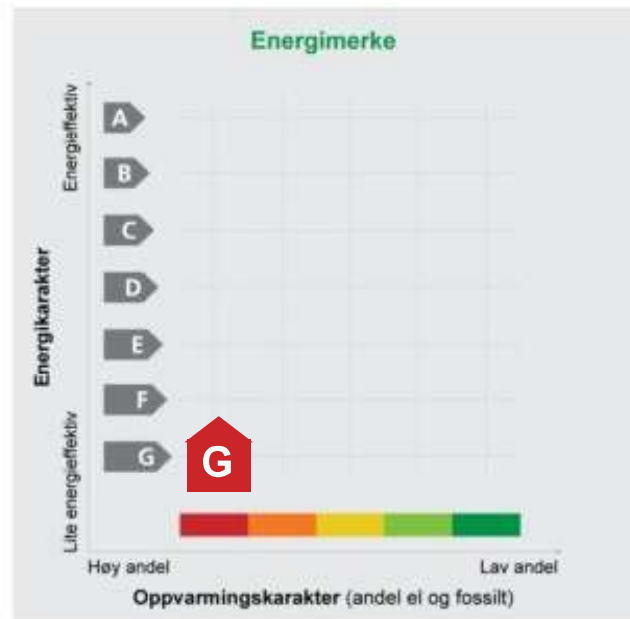
Energimerket angir boligens energistandard. Energimerket består av en energikarakter og en oppvarmingskarakter, se i figuren. Energimerket symboliseres med et hus, hvor fargen viser oppvarmingskarakter, og bokstaven viser energikarakter.
