Tilstandsrapport

📍 Øvre Storskarhaugen 8, 5305 FLORVÅG

Areal (BRA): Enebolig 171 m², Utvendig bod 15 m²

Oppdragsnr: 20334-1338

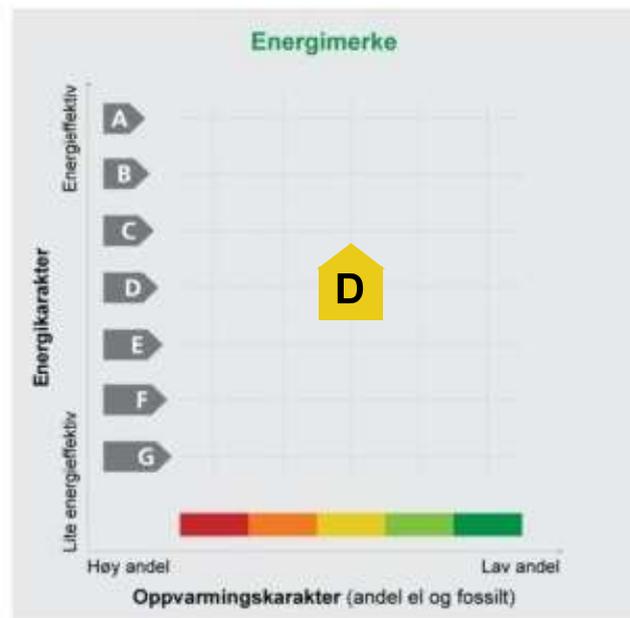
Energimerket angir boligens energistandard. Energimerket består av en energikarakter og en oppvarmingskarakter, se i figuren. Energimerket symboliseres med et hus, hvor fargen viser oppvarmingskarakter, og bokstaven viser energikarakter.

Energikarakteren angir hvor energieffektiv boligen er, inkludert oppvarmingsanlegget. Energikarakteren er beregnet ut fra den typiske energibruken for boligtypen. Beregningene er gjort ut fra normal bruk ved et gjennomsnittlig klima. Det er boligens energimessige standard og ikke bruken som bestemmer energikarakteren. A betyr at boligen er energieffektiv, mens G betyr at
