Egenerklæring

Rosenlundveien 9, 5146 FYLLINGSDALEN

Tilstandsrapport

ENEBOLIG

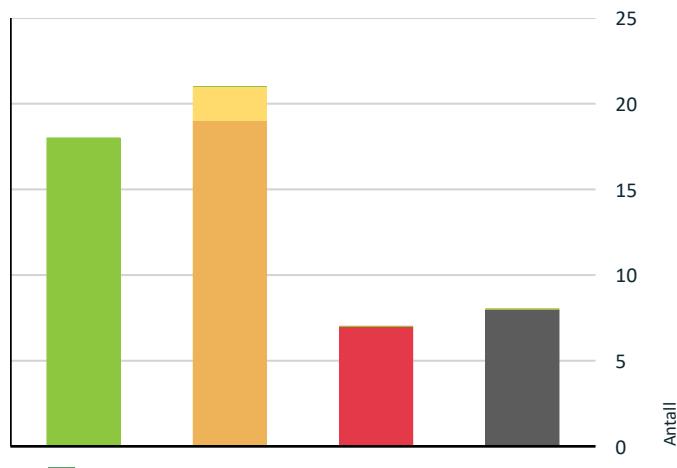
Fordeling av tilstandsgrader

- TG0: Ingen avvik
- TG1: Mindre eller moderate avvik
- TG2: Avvik som ikke krever tiltak
- TG2: Avvik som kan kreve tiltak
- TG3: Store eller alvorlige avvik
- TG IU: Konstruksjoner som ikke er undersøkt

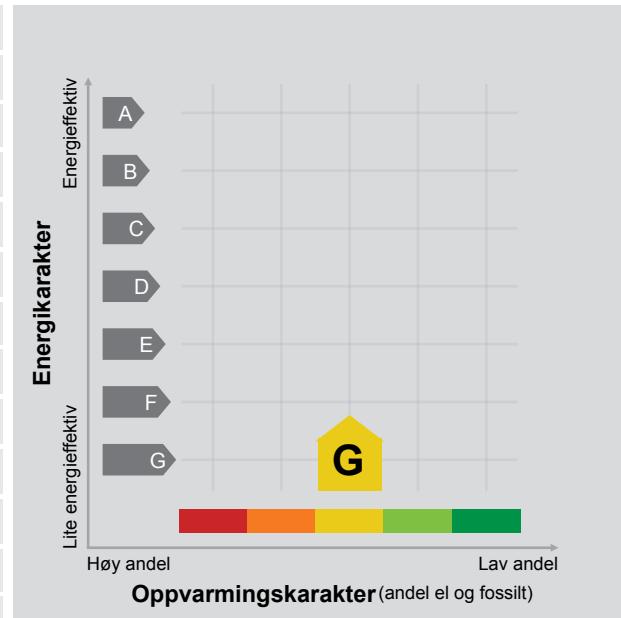
Energimerket angir boligens energistandard.

Energimerket består av en energikarakter og en oppvarmingskarakter, se i figuren. Energimerket symboliseres med et hus, hvor fargen viser oppvarmingskarakter, og bokstaven viser energikarakter.
