Selveier Rekkehus (ende)
 Titlestadvegen 87 D
 5243 Fana

Boligens tekniske tilstand:

OM EIERSKIFTERAPPORT™

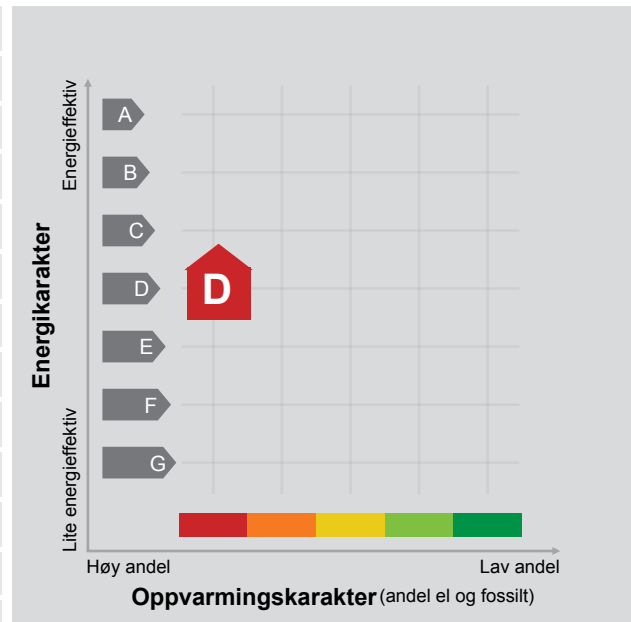
ENERGIATTEST

Energimerket angir boligens energistandard. Energimerket består av en energikarakter og en oppvarmingskarakter, se i figuren. Energimerket symboliseres med et hus, hvor fargen viser oppvarmingskarakter, og bokstaven viser energikarakter.

Energikarakteren angir hvor energieffektiv boligen er, inkludert oppvarmingsanlegget. Energikarakteren er beregnet ut fra den typiske energibruken for boligtypen. Beregningene er gjort ut fra normal bruk ved et gjennomsnittlig klima. Det er boligens energimessige standard og ikke bruken som bestemmer energikarakteren. A betyr at boligen er energieffektiv, mens G betyr at
