# Tilstandsrapport

📍 Trys vei 8B, 5173 LODDEFJORD

# gnr. 124, bnr. 446

Areal (BRA): Tomannsbolig 144 m<sup>2</sup>

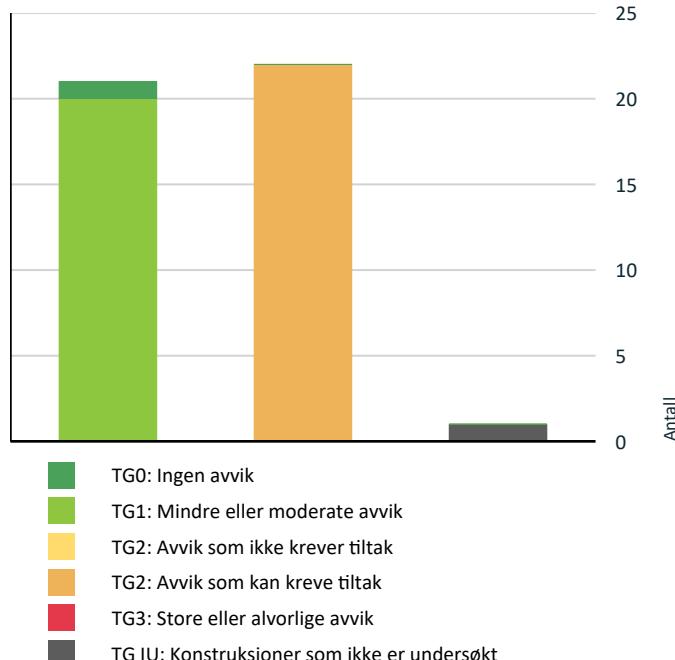
## Fordeling av tilstandsgrader

Vil du vite mer om tilstandsgrader? Se side 4.

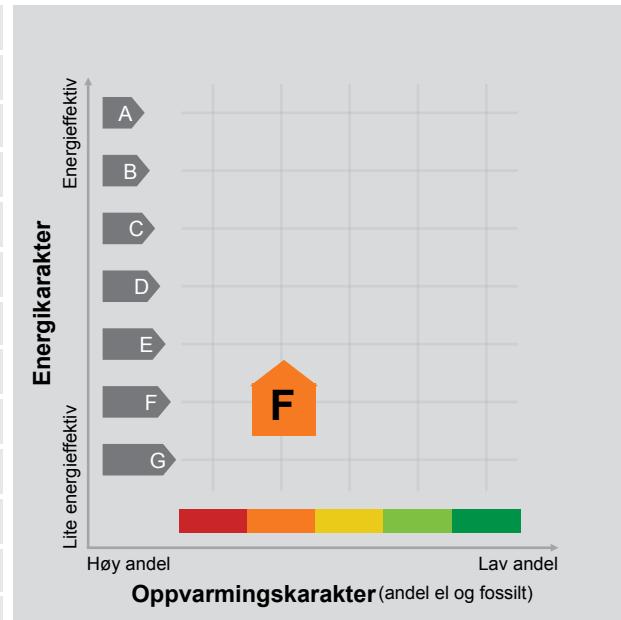
## Energimerket

angir boligens energistandard. Energimerket består av en energikarakter og en oppvarmingskarakter, se i figuren. Energimerket symboliseres med et hus, hvor fargen viser oppvarmingskarakter, og bokstaven viser energikarakter.
