# Tilstandsrapport

Gjeble Pederssøns gate 14, 5034 BERGEN

**Areal (BRA): Horisontaldelt tomannsbolig 105 m<sup>2</sup>**

## HORISONTALDELT TOMANNSBOLIG

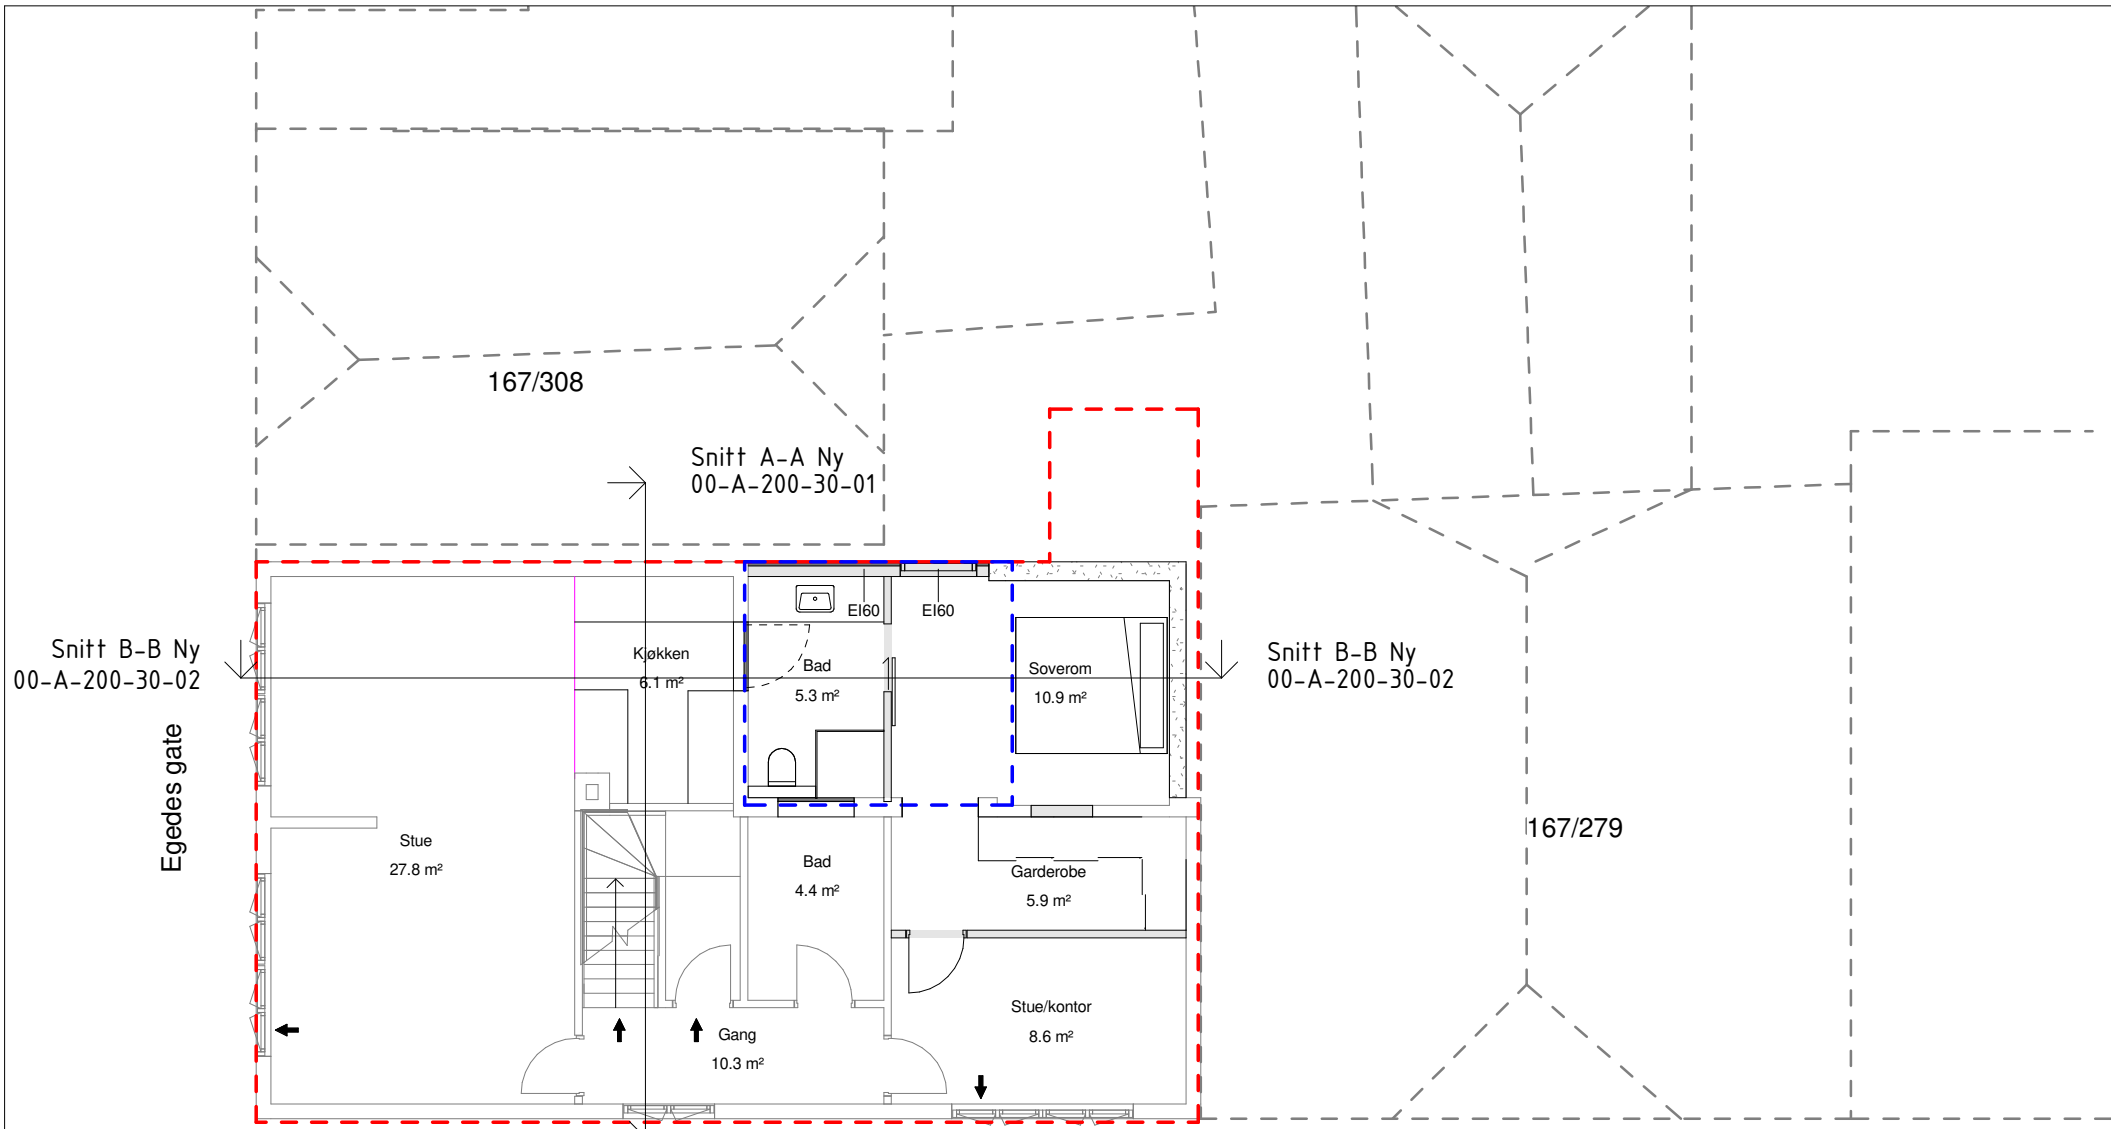
PROSJEKT 1719  
 TEGN. 02-A-200-20-02

Eiendomsgrense - - - - -  
 Tiltaksgrense - - - - -

— Nye vegger  
 → Rømningsvei

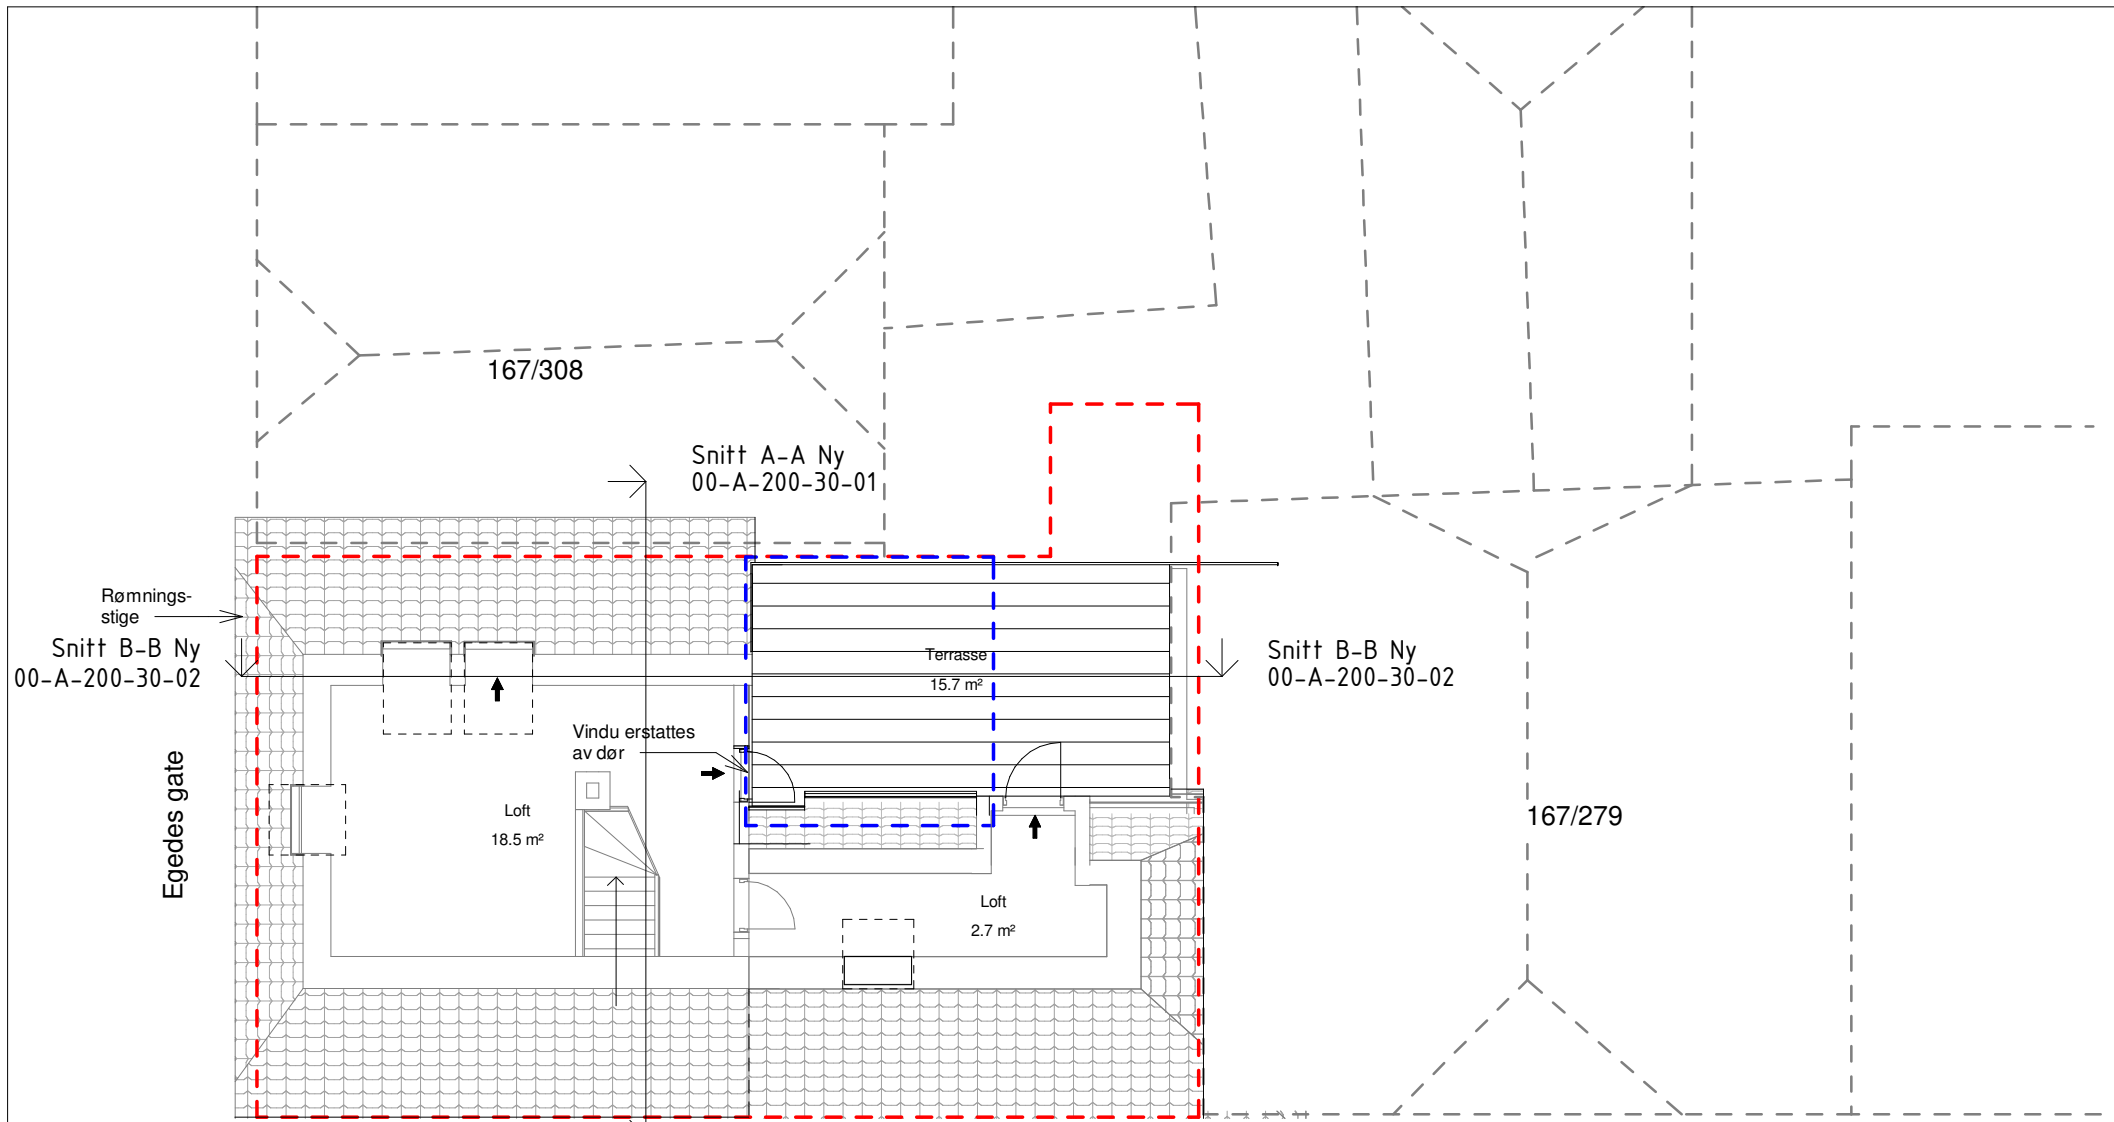
Eiendomsgrense - - - - -  
 Tiltaksgrense - - - - -

➔ Rømningsvei
