Tilstandsrapport

📍 Sundvegen 732, 5379 STEINSLAND

Areal (BRA): Enebolig 162 m², Garasje 41 m², Utestue 7 m²

Befaringsdato: 11.08.2023

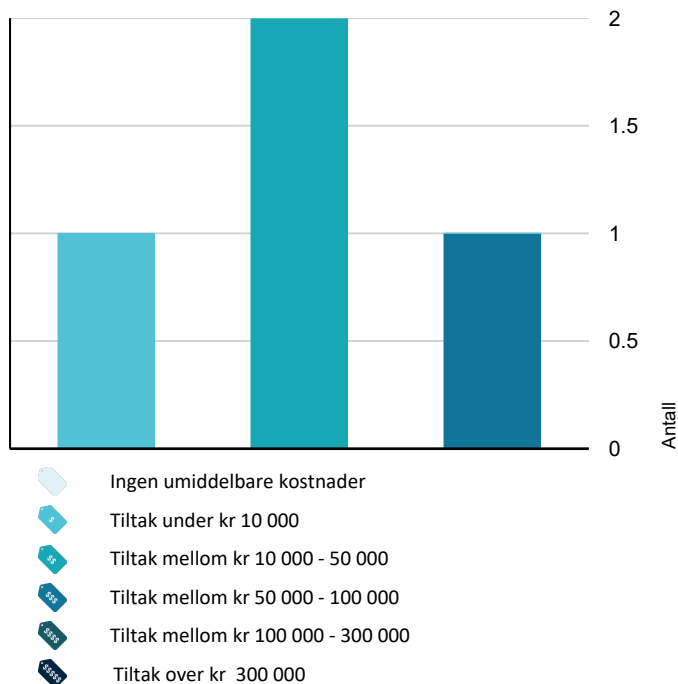
Anslag på utbedringskostnad

I denne rapporten er det ikke satt kostnadsestimat for bygningsdeler med tilstandsgrad 2. I forskrift til avhendingsloven er det henvist til at det bare er nødvendig å sette kostnadsestimat for bygningsdeler med tilstandsgrad 3. Det vil derfor være feil på søylediagram og oversikt tidlig i denne rapporten som gjelder avvik med og uten tiltak. Eventuelle avvik som krever, eller kan kreve tiltak står under de enkelte punkter i hovedrapporten. Kostnadsestimat for bygningsdeler med tilstandsgrad 2, må eventuelt bestilles som tillegg.
