Selveier Rekkehus
Nedre Smøråsvegen 32B
5238 Rådal

Boligens tekniske tilstand:

OM EIERSKIFTERAPPORT™

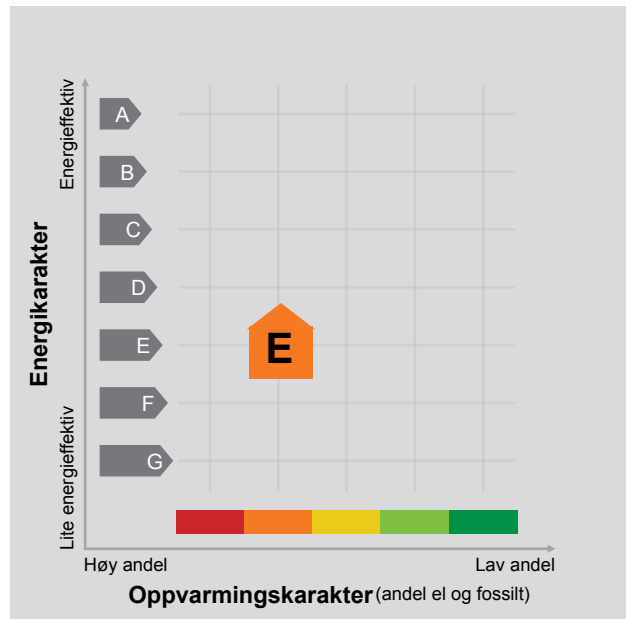
ENERGIATTEST

Energimerket angir boligens energistandard. Energimerket består av en energikarakter og en oppvarmingskarakter, se i figuren. Energimerket symboliseres med et hus, hvor fargen viser oppvarmingskarakter, og bokstaven viser energikarakter.
