# Egenerklæring

Søre Marikoven 62A, 5302 STRUSSHAMN

# gnr. 12, bnr. 1592

## ENEBOLIG

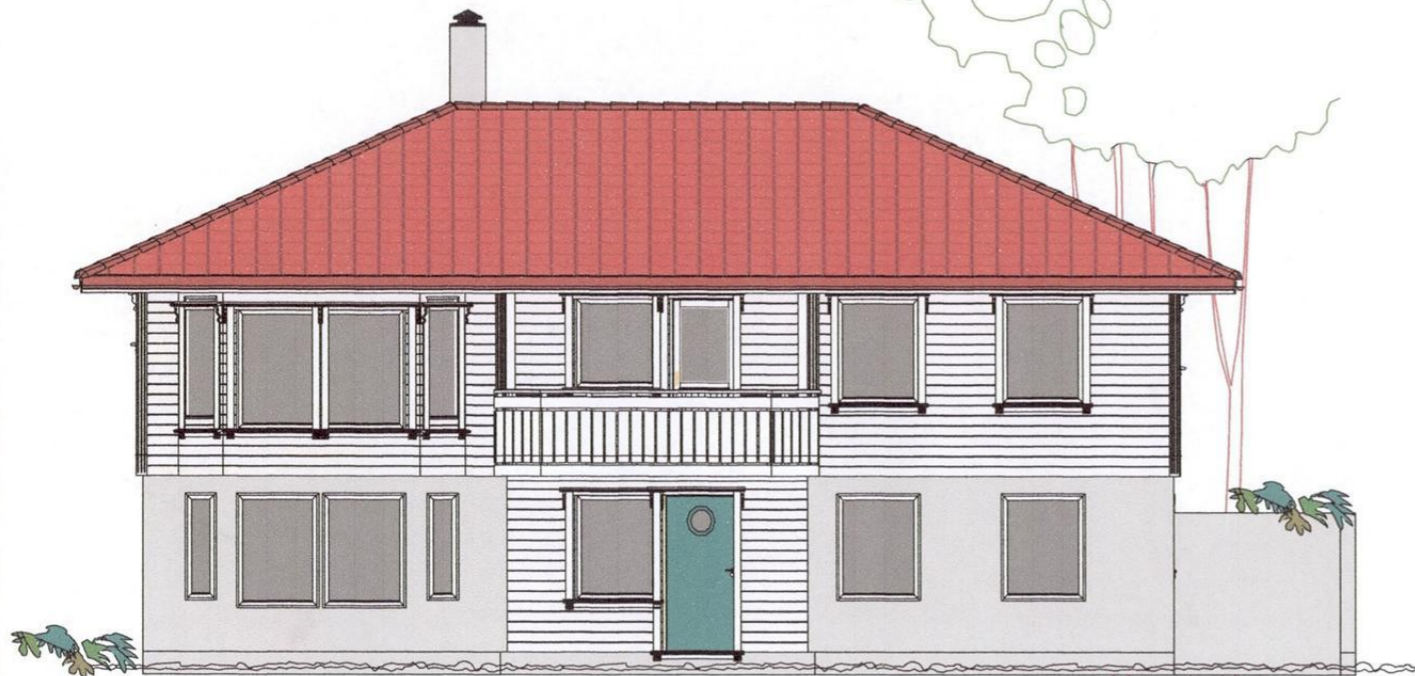
FASADE ØST

EMNE: FASADER ETTER ENDRING  
TILTAK: ENEBOLIG - ENDRINGSMELDING  
EIENDOM: GW 12 Bw 1592 - ASKØY KOMMUNE  
TILTAKSHAVER: ATLE JØRGENSEN  
DATO: 12.5.2010. MÅLESTOKK: 1:100 KONST: ARKITEKT H. OLSEN  
TEGN.NR: HO.994-456/3

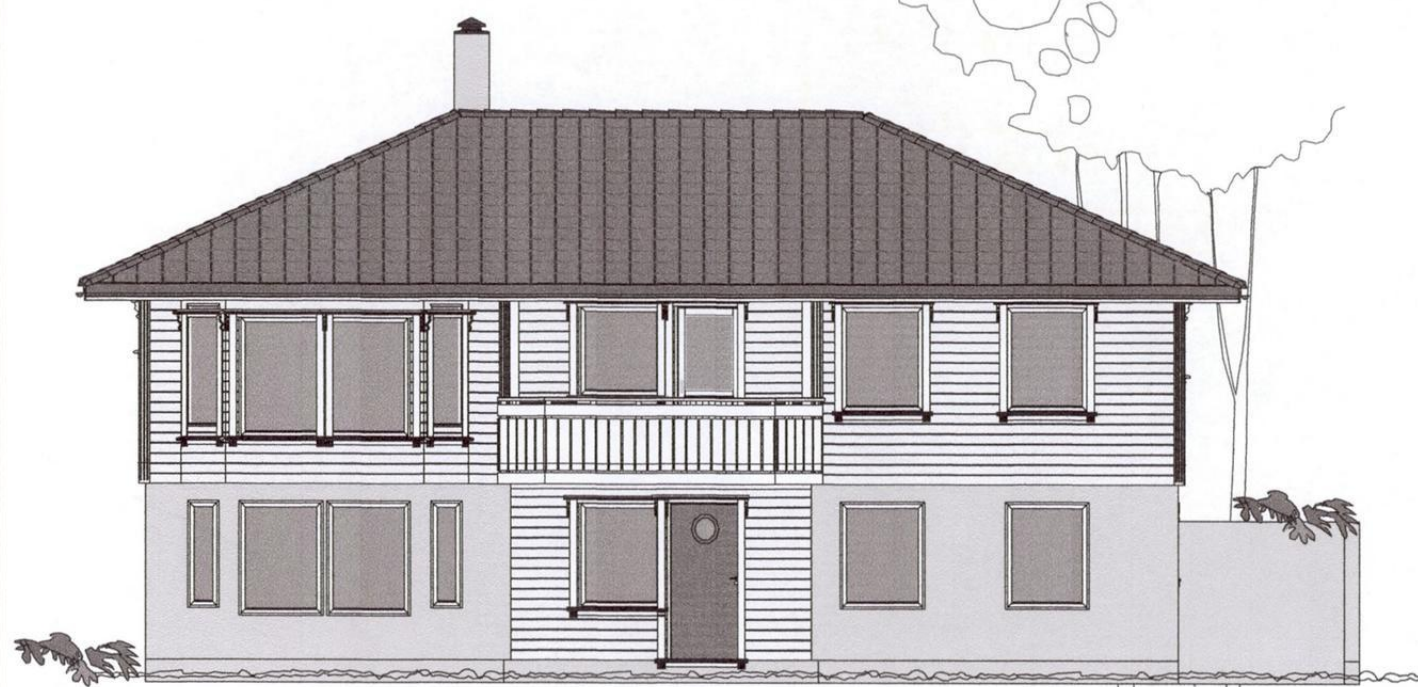
FASADE ØST

EMNE: FASADER ETTER ENDRING  
TILTAK: ENEBOLIG - ENDRINGSMELDING  
EIENDOM: Gnr 12 Bnr 1592 - ASKØY KOMMUNE  
TILTAKSHAVER: ATLE JØRGENSEN  
DATO: 12.5.2010. MÅLESTOKK: 1:100 KONST: ARKITEKT H. OLSEN  
TEGN.NR: HO.994-456/3
