Tilstandsrapport

📍 Fanahammeren 88, 5244 FANA

Areal (BRA): Enebolig 195 m²

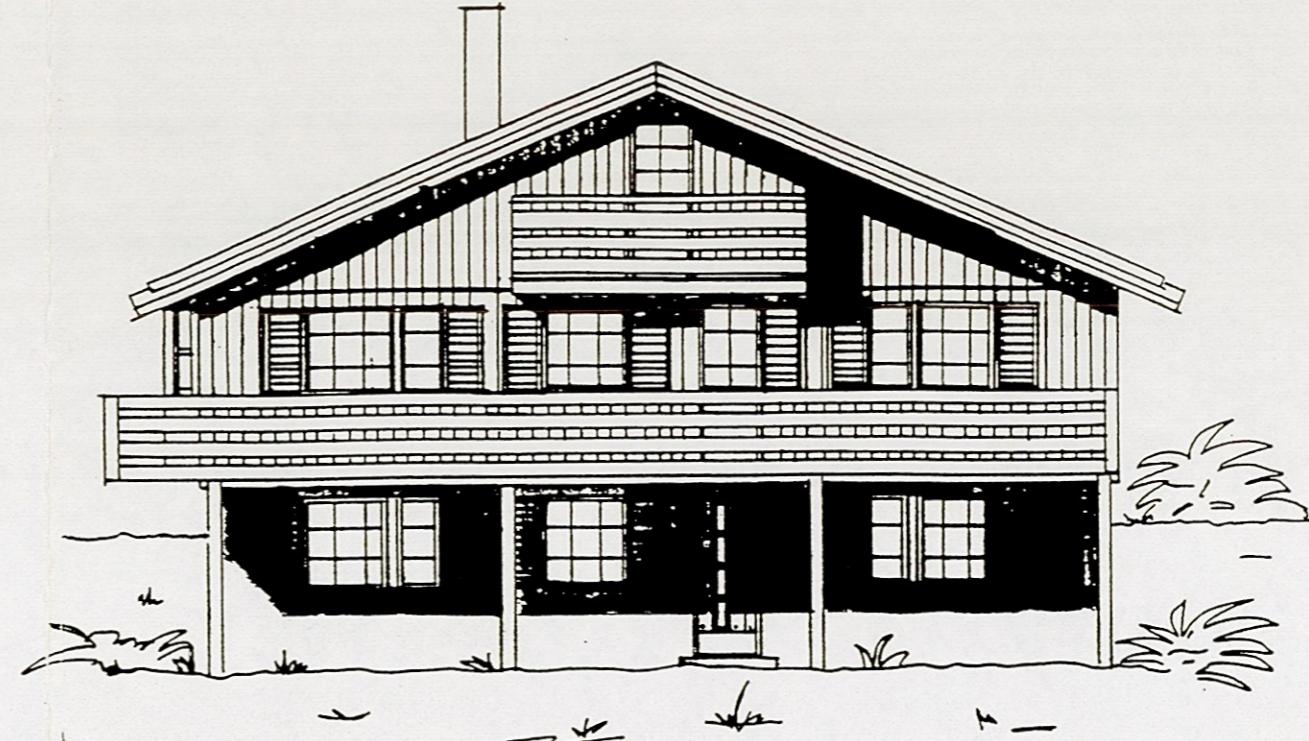
FB	FLORVAAG-hus	TEGN. 1
	HUS NR. EGEN TYPE	DATO 22.10.-86
	A.S. FLORVAAG BRUK - 5001 BERGEN	MÅL 1:100
	POSTB. 171 - VALCKEND.GT. 4 - TELEF. 32 16 20	BR.GRPL 97,2
	BYGGERHE	NT LERAR
	HARALD LOHNE	SIGN.
		MH
	FASADER	MÅTTET
Den som bygger etter denne tegning forplikter seg til å kreve byggeavtale hos A.S. Florvåg Bruk, Bergen. Tegningene må ikke kopieres etter brukes uten tillatelse.
