# Tilstandsrapport

Øvre Kongsbrekkene 12, 5174 MATHOPEN

Areal (BRA): Enebolig 229 m<sup>2</sup>, Garasje 38 m<sup>2</sup>

## ENE BOLIG

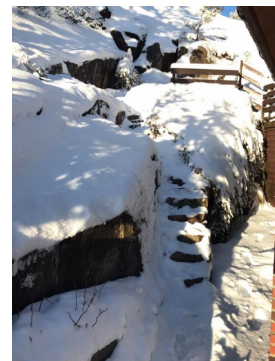
- Det bør foretas nærmere undersøkelser av utvendige trapper når de er snøfri.
- Rekkverk må monteres for å lukke avviket.

Kostnadsestimat: Under 10 000
