Selveier Rekkehus

Lilletveitåsen 9

www.e3.no**Boligens tekniske tilstand:**

OM EIERSKIFTERAPPORT™

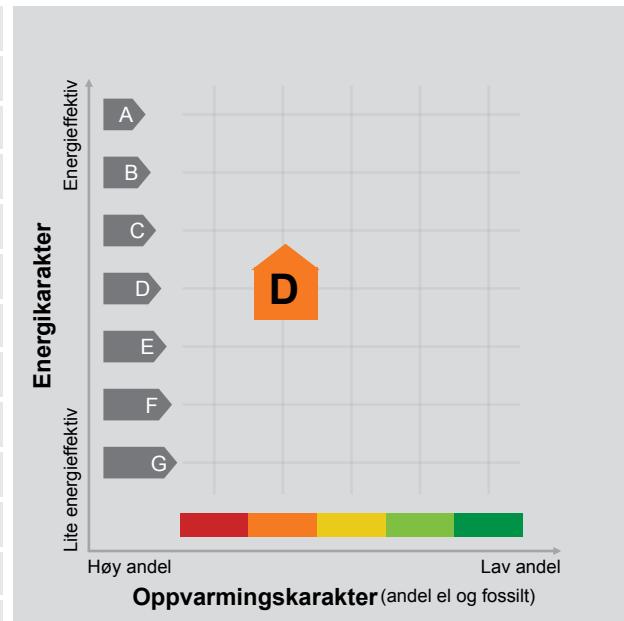
Energimerket angir boligens energistandard.

Energimerket består av en energikarakter og en oppvarmingskarakter, se i figuren. Energimerket symboliseres med et hus, hvor fargen viser oppvarmingskarakter, og bokstaven viser energikarakter.

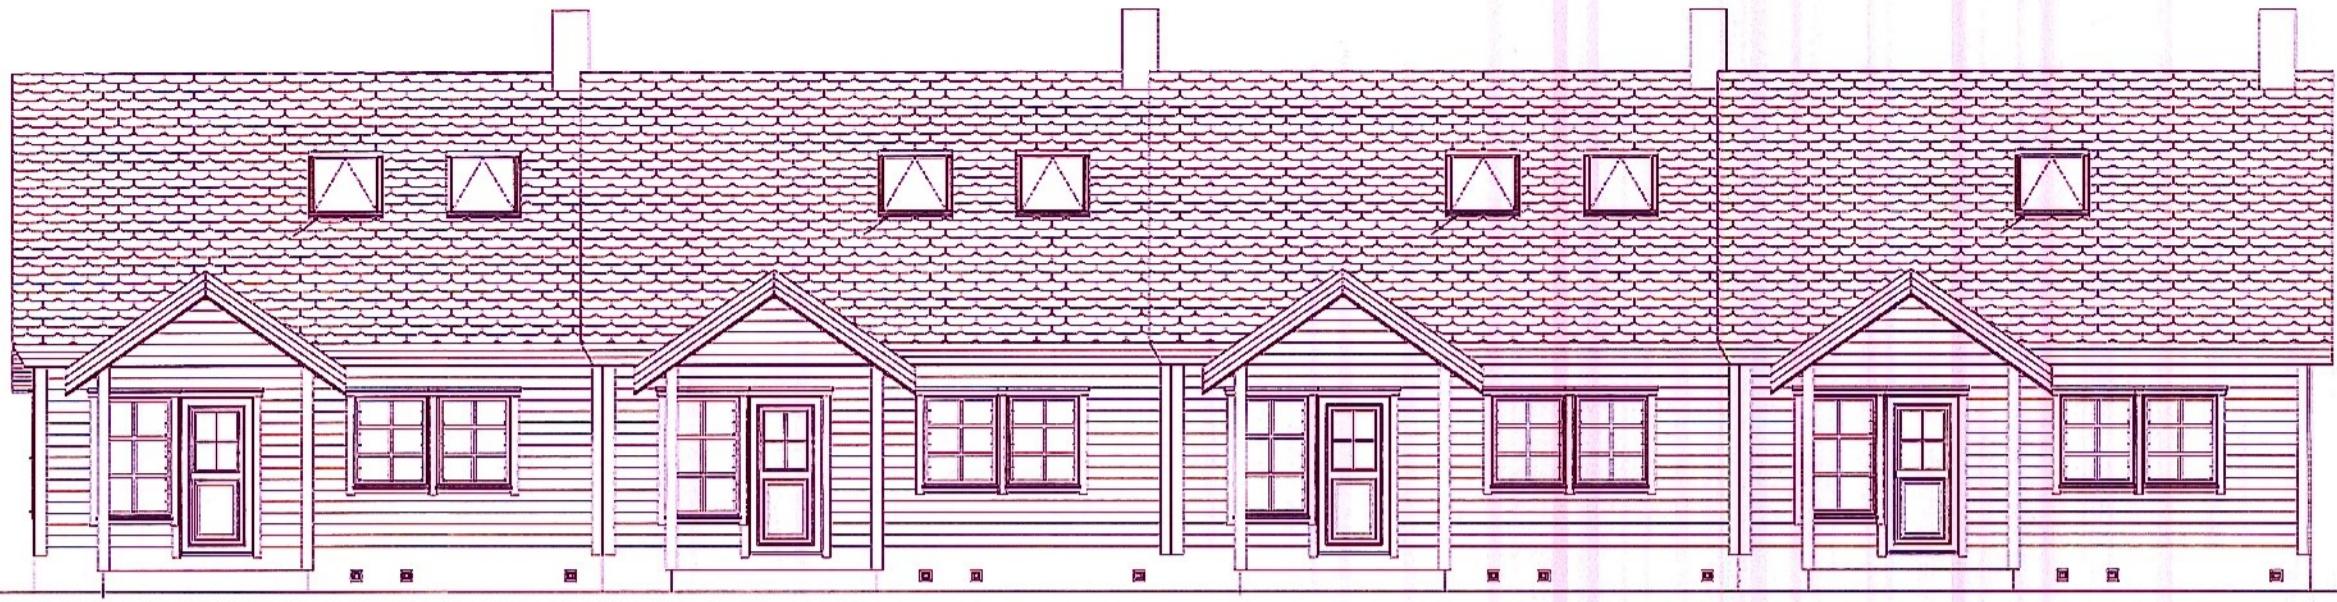
FASADE VEST

E			
D			
C			
B			
A	1	STIPL. LOFTINNREDNING, VINDUSMÅL	ST 31.10.00.
Rev.	Ant.		Sign. Dato
 Strandgaten 207, 5004 Bergen telef. og fax 55324581			Dato 17.10.00
			Sign. ST
			Rev. 1
Byggherre	AREALPLAN VEST AS	Kommune BERGEN	Mål 1 : 100
Byggeplass	LILLETVEDT	Tegning	Filnr.
Prosjekt	ENEBOBLIGER I REKKE	FASADER	Tegn.nr. A1

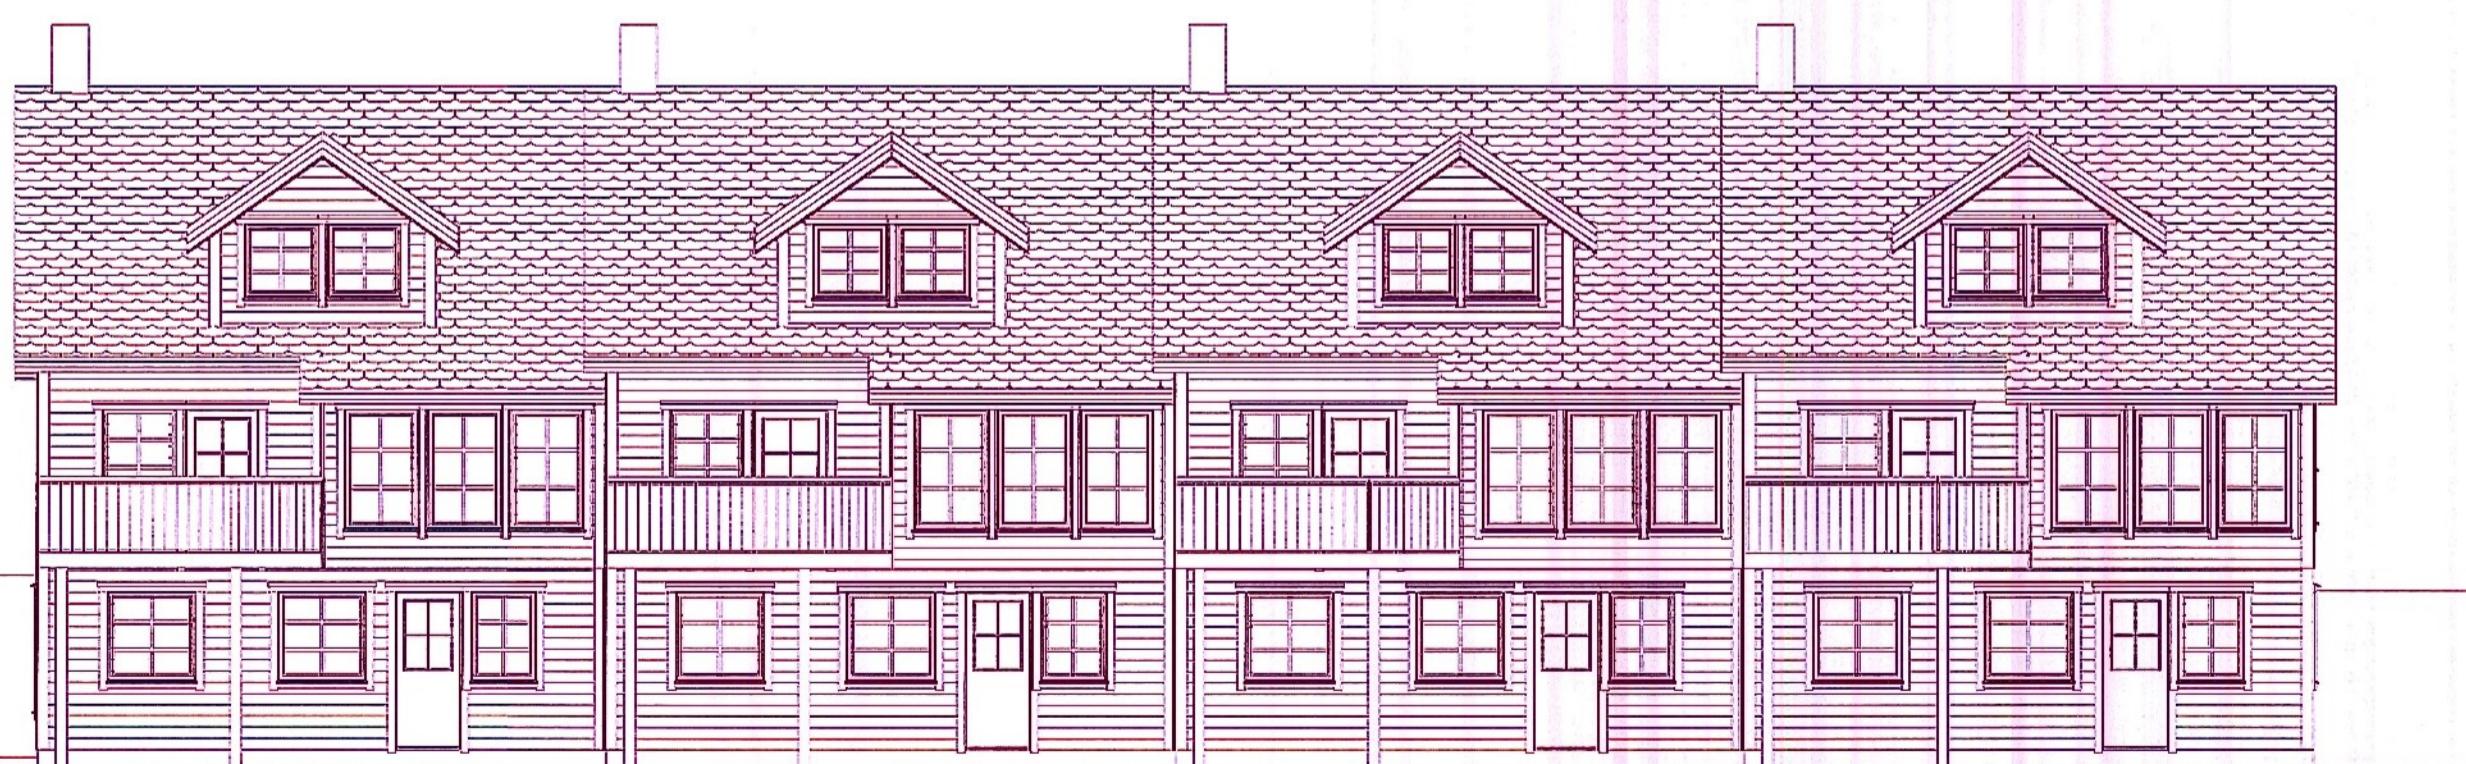
FASADE ØST

HUS NR. 1, 2, 3, 4.

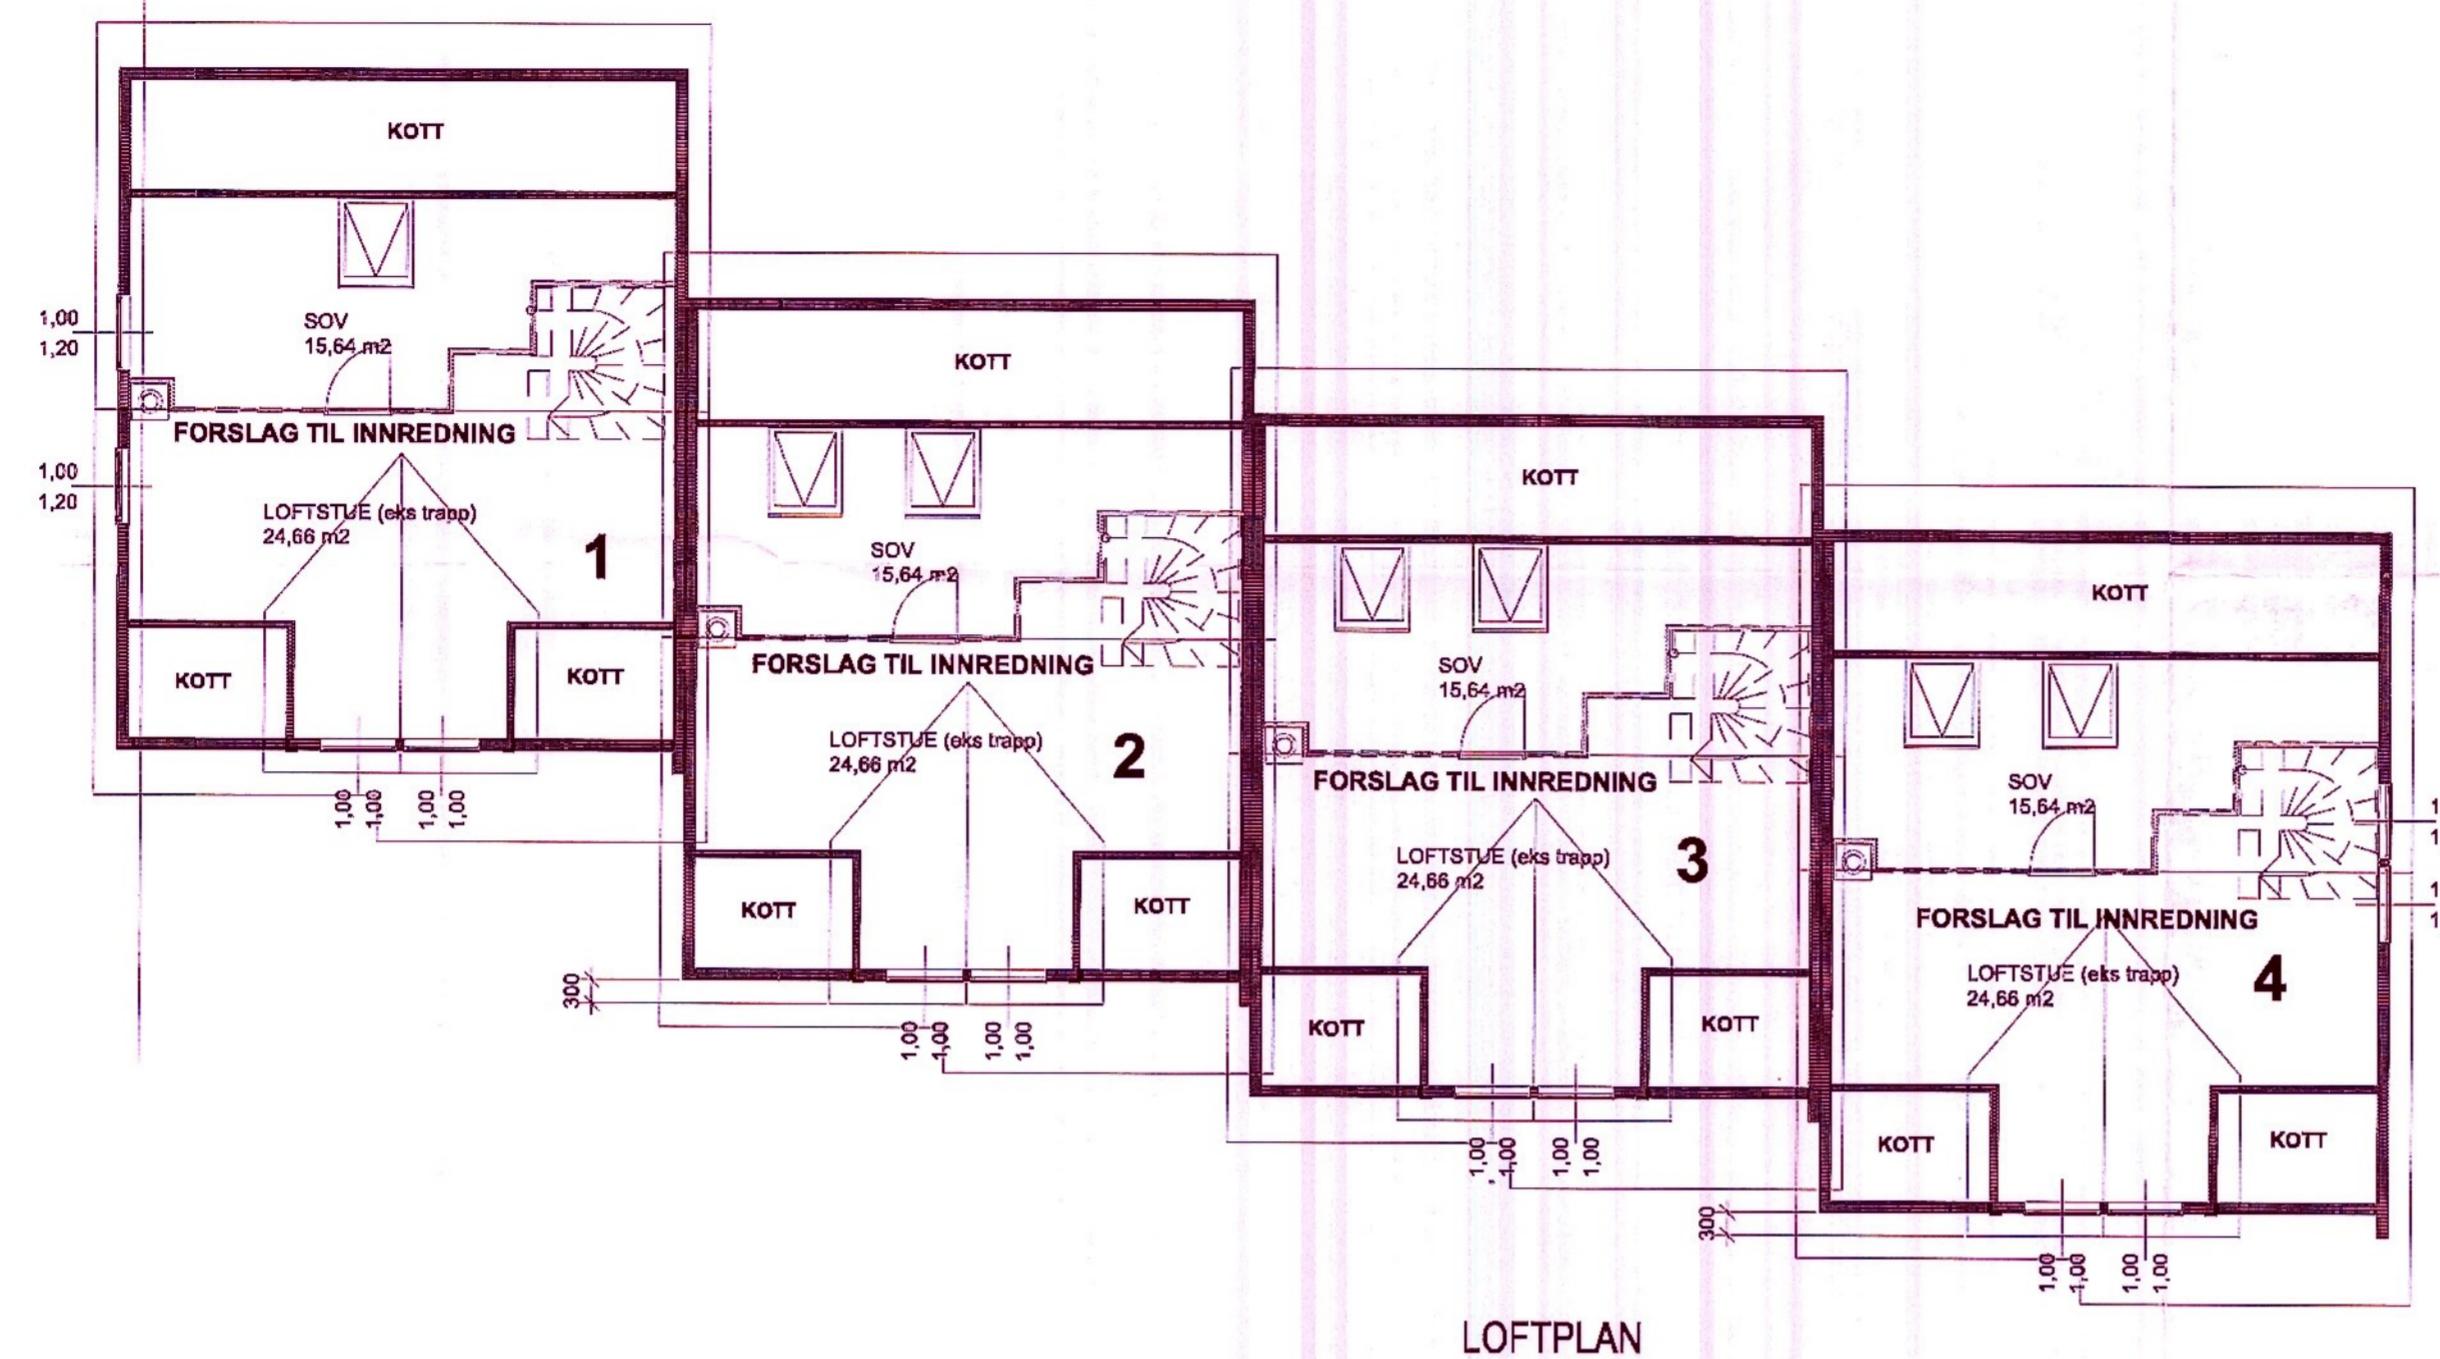
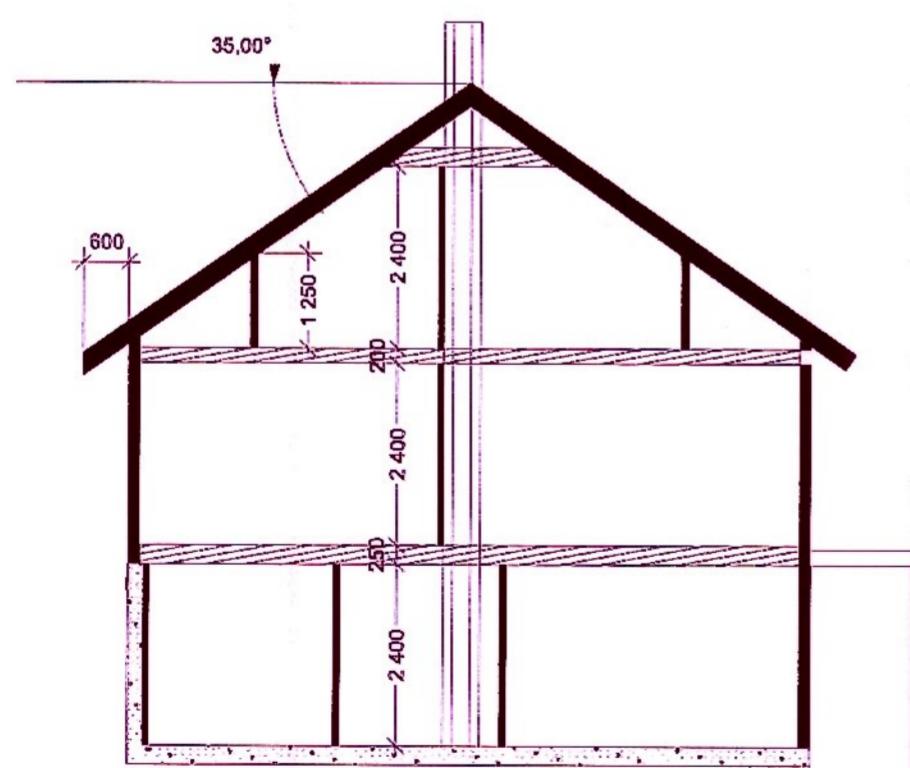
Byggherre	AREALPLAN VEST AS	Kommune	BERGEN	Mål	1 : 100
Byggeplass	LILLETVEDT	Tegning	LOFTPLAN	Filnr.	
Prosjekt	ENEBOLIGER I REKKE	Tegn.nr.	SNITT	A 2

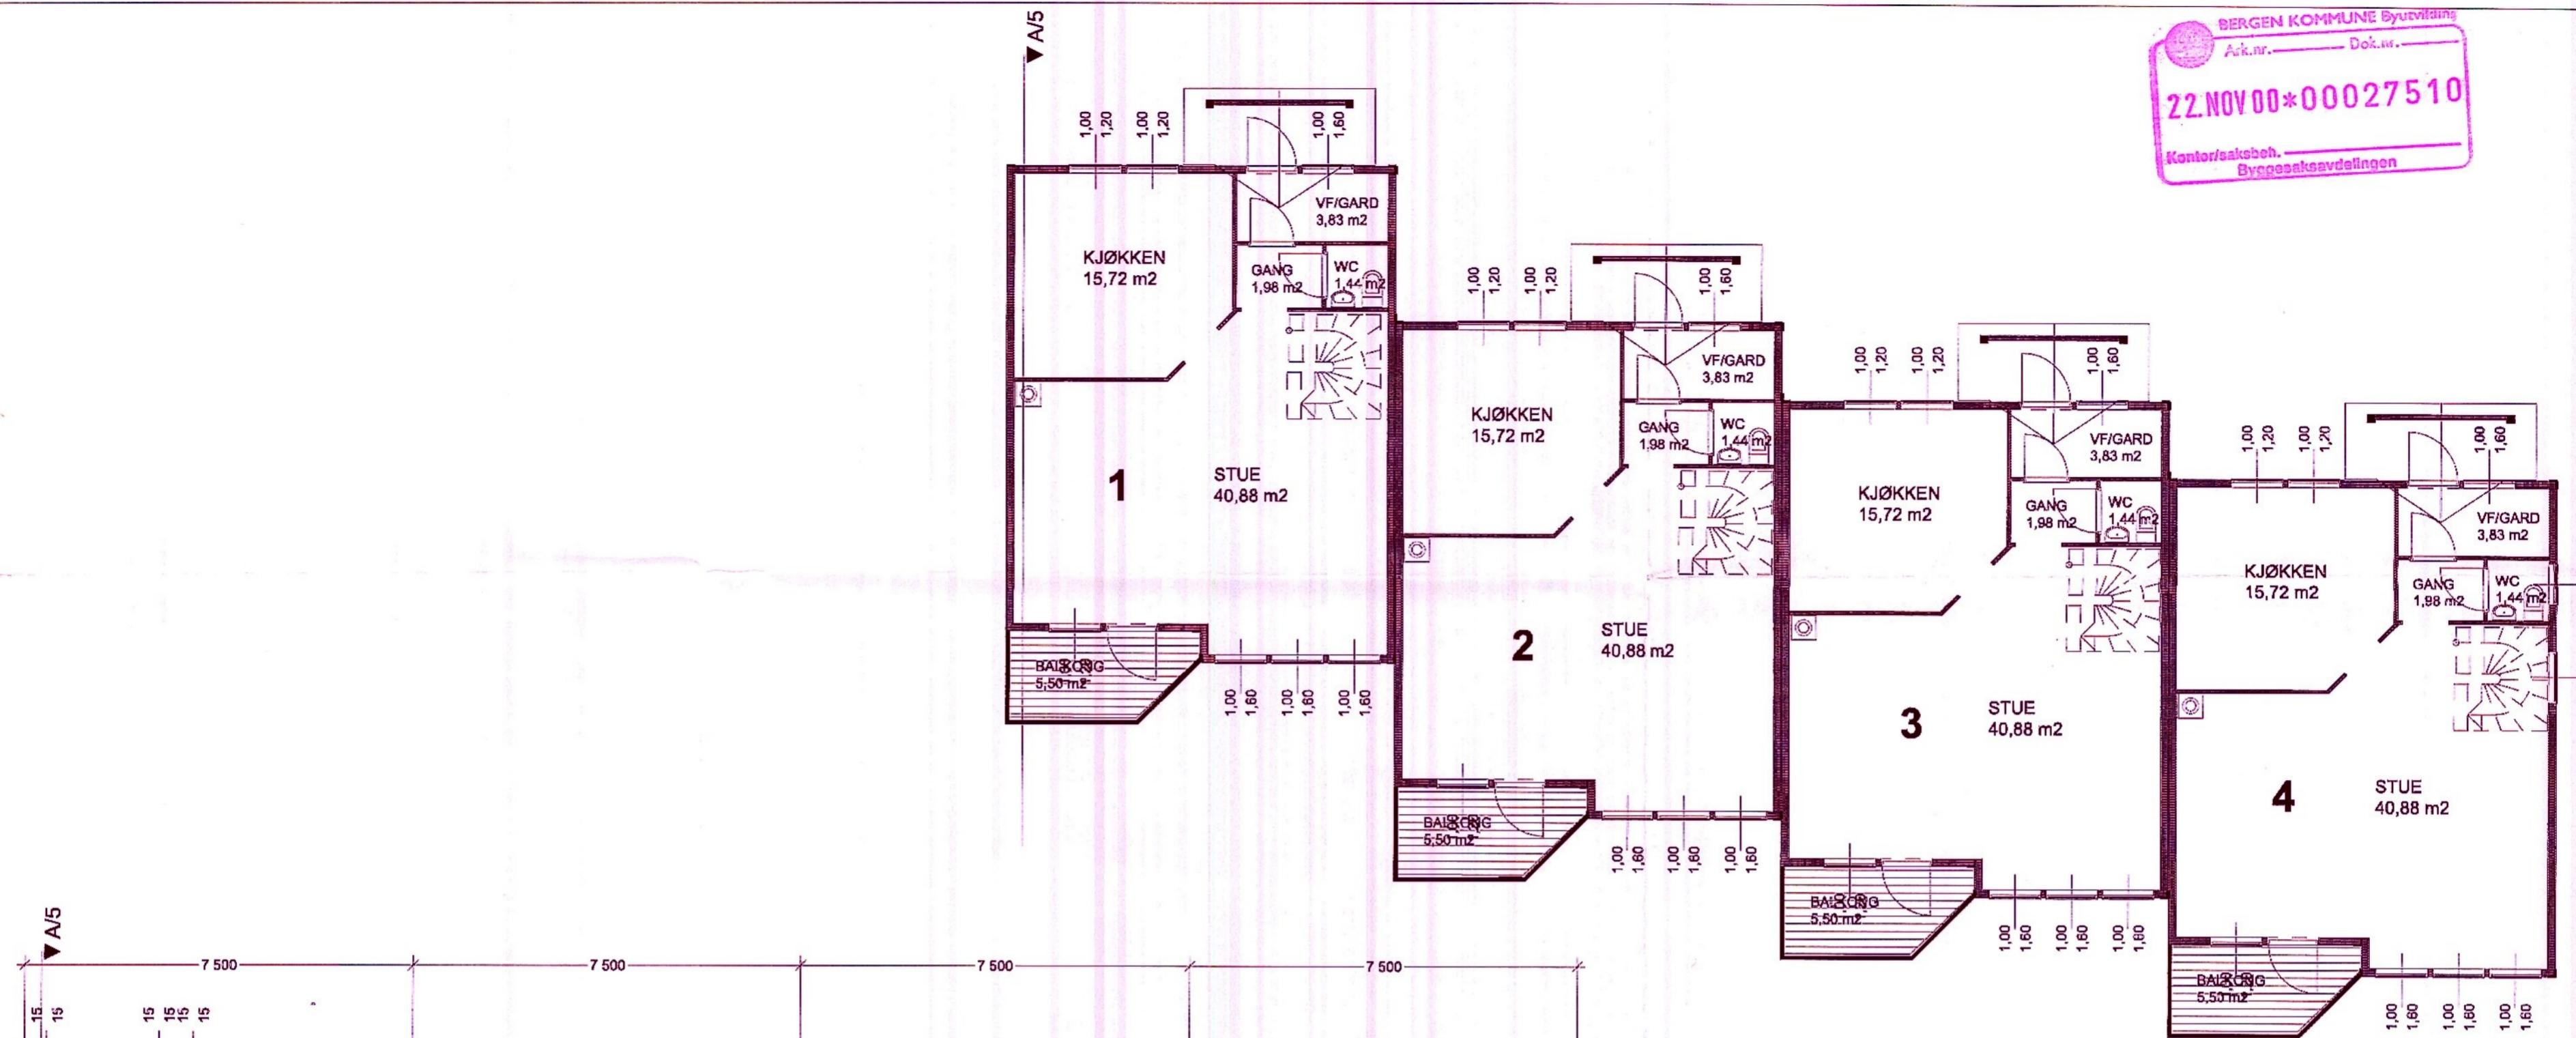
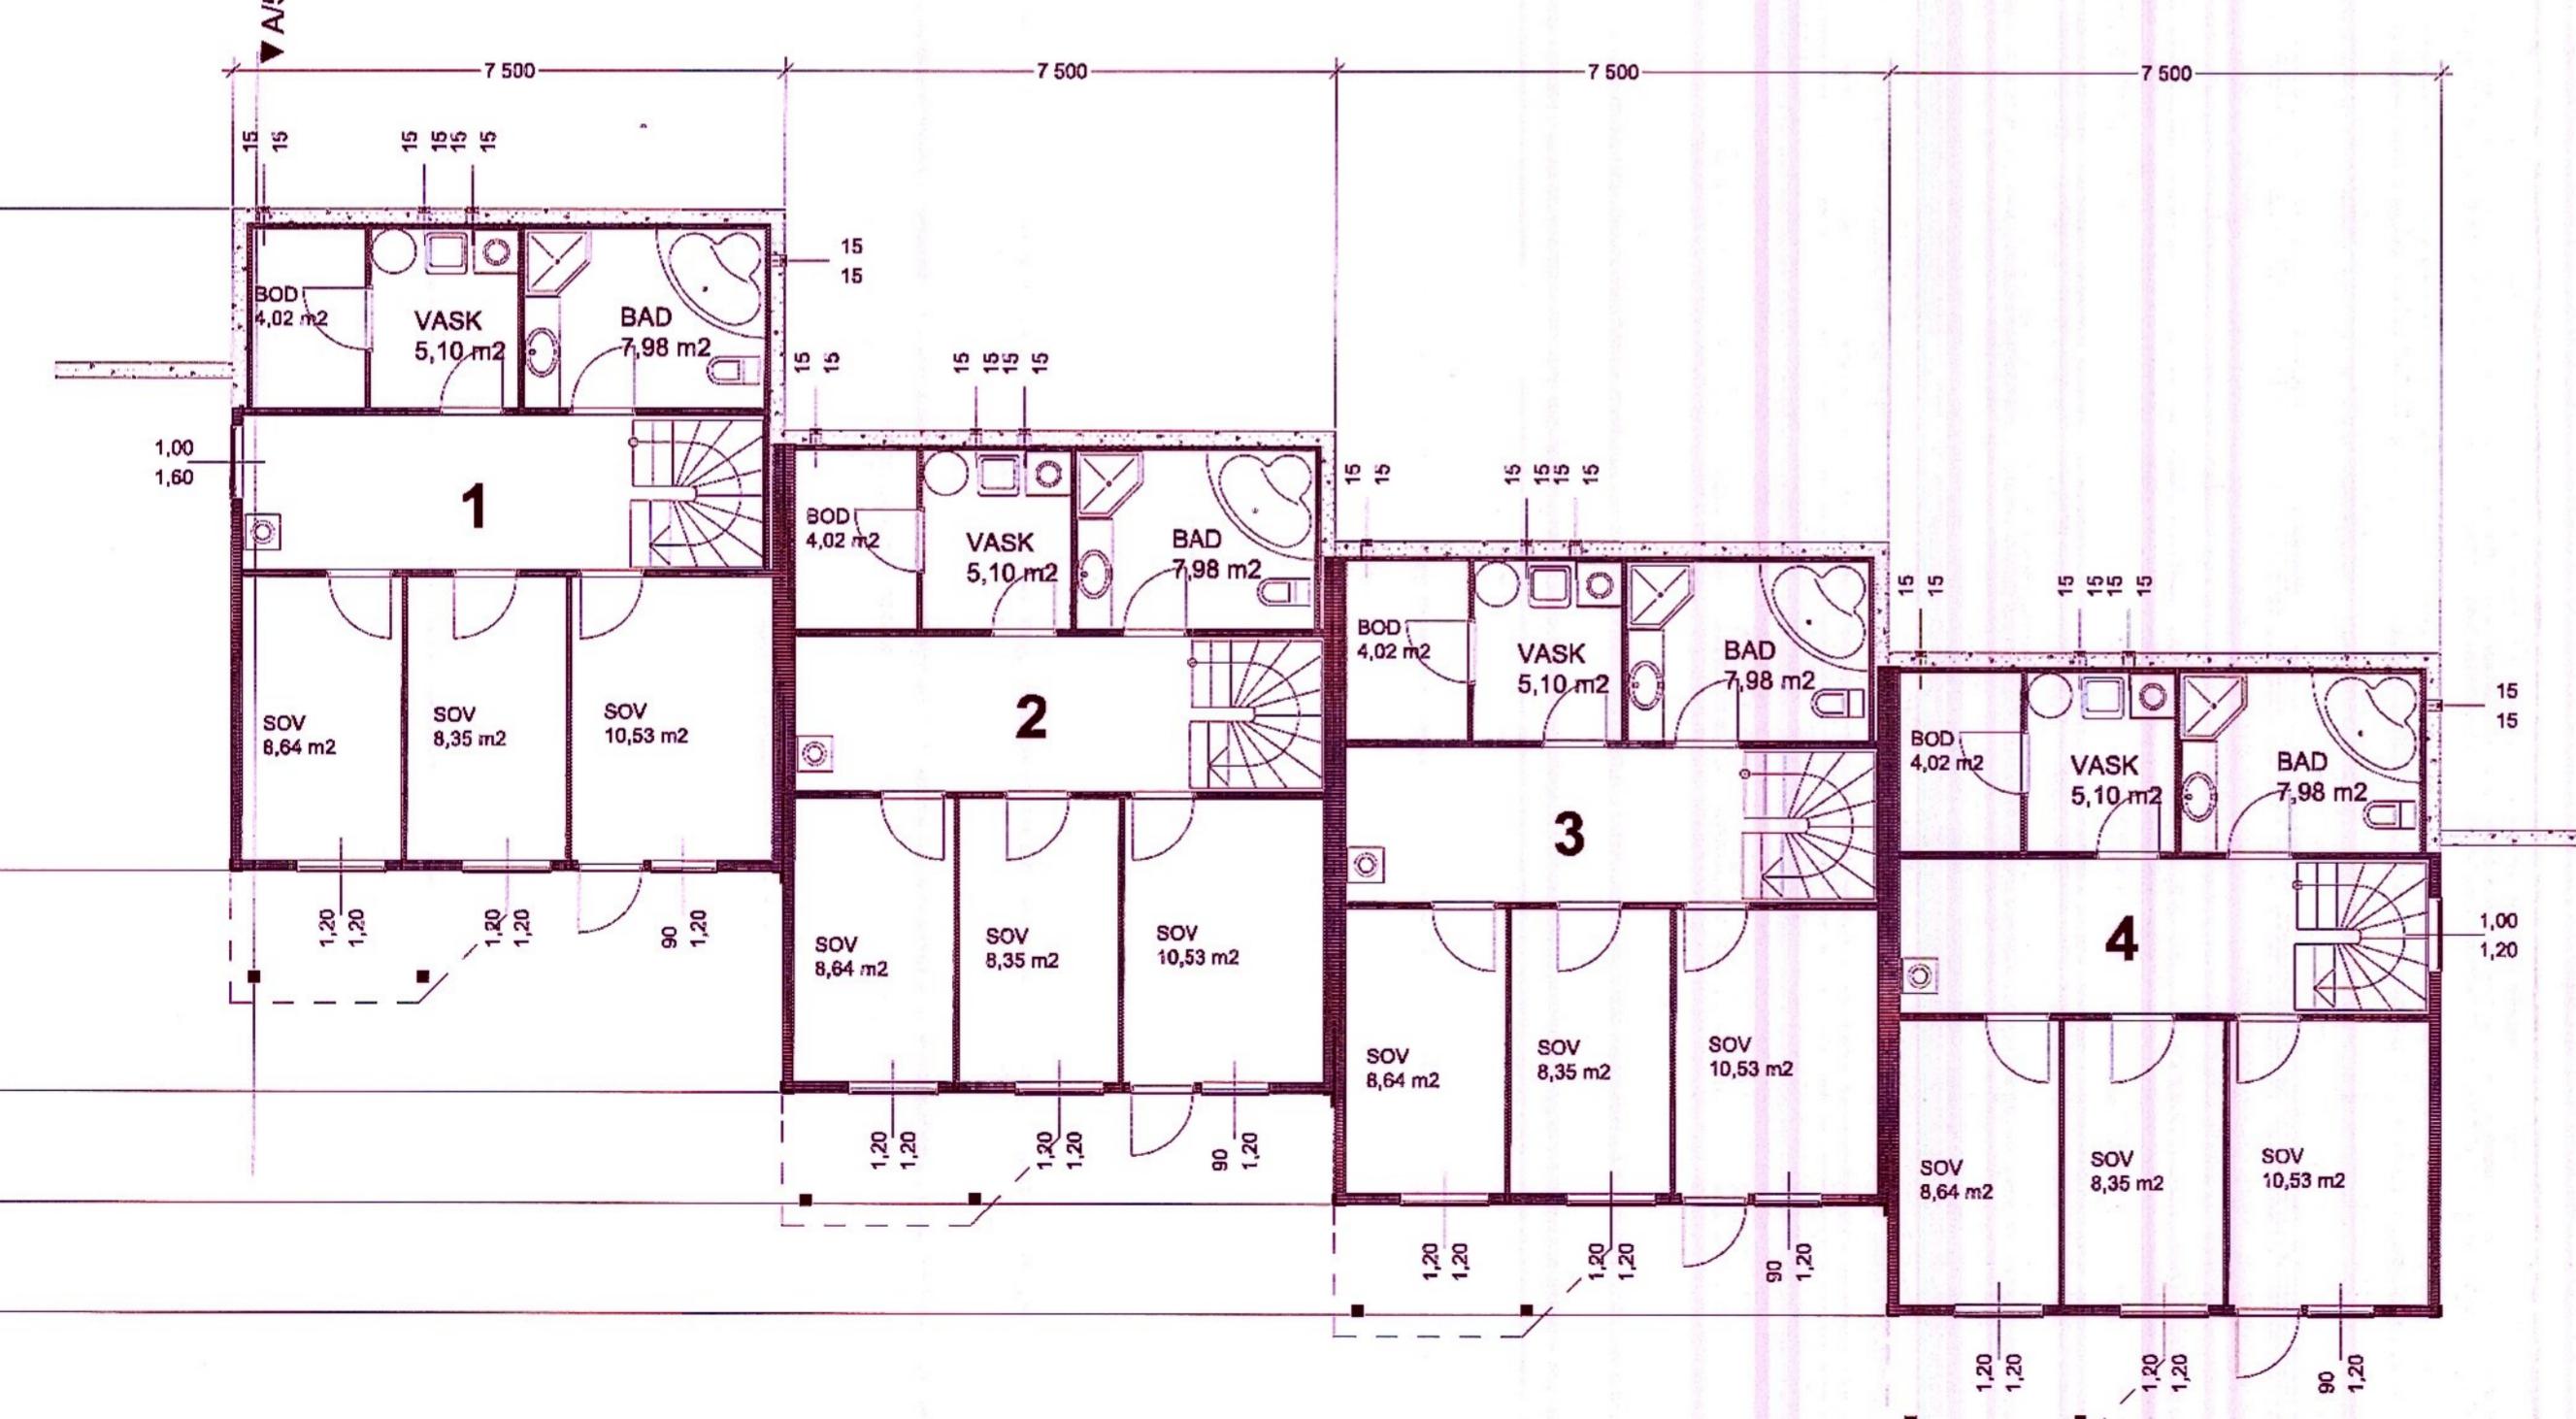
HUS 1, 2, 3, 4.

E			
D			
C			
B			
A	1	STIPL. LOFTSINNREDNING, VINDUSMÅL	ST 31.10.00
Rev.	Ant.		Sign. Dato
arkitekt companiet			Date 17.10.00
Strandgaten 207, 5004 Bergen telef. og fax 55324581			Sign. ST
Byggherre AREALPLAN VEST AS			Rev. 1
Byggeplass LILLETVEDT			Mål 1 : 100
Prosjekt ENEBOLIGER I REKKE			Tegning
			Filnr.
			Tegn.nr. A 3
