Tilstandsrapport

Enebolig

Austre Sagstadvegen 14, 5243 FANA

Befaringsdato: 17.04.2024

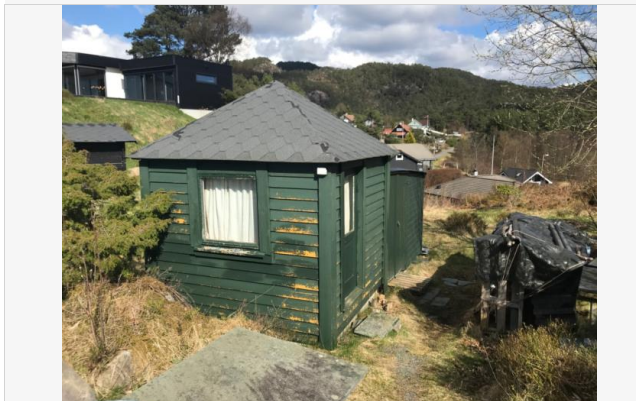
Bod

Bod/verksted

Boden er observert, ikke tilstandsvurdert.
