Egenerklæring

Smøråshagen 2, 5238 RÅDAL

21 Mar 2024

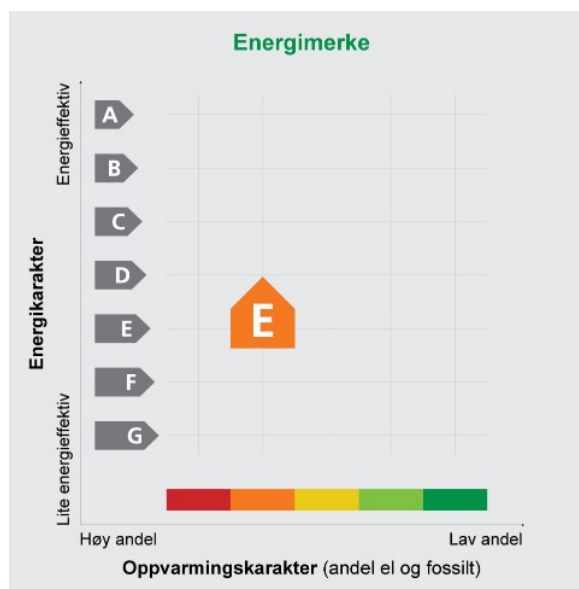
Adresse	Smøråshagen 2
Postnr	5238
Sted	RÅDAL
Andels- /leilighetsnr.	/
Gnr.	40
Bnr.	1575
Seksjonsnr.	2
Festenr.	
Bygn. nr.	9558233
Bolignr.	H0101
Merkenr.	A2023-1462287
Dato	11.01.2023

Energimerket angir boligens energistandard. Energimerket består av en energikarakter og en oppvarmingskarakter, se i figuren. Energimerket symboliseres med et hus, hvor fargen viser oppvarmingskarakter, og bokstaven viser energikarakter.

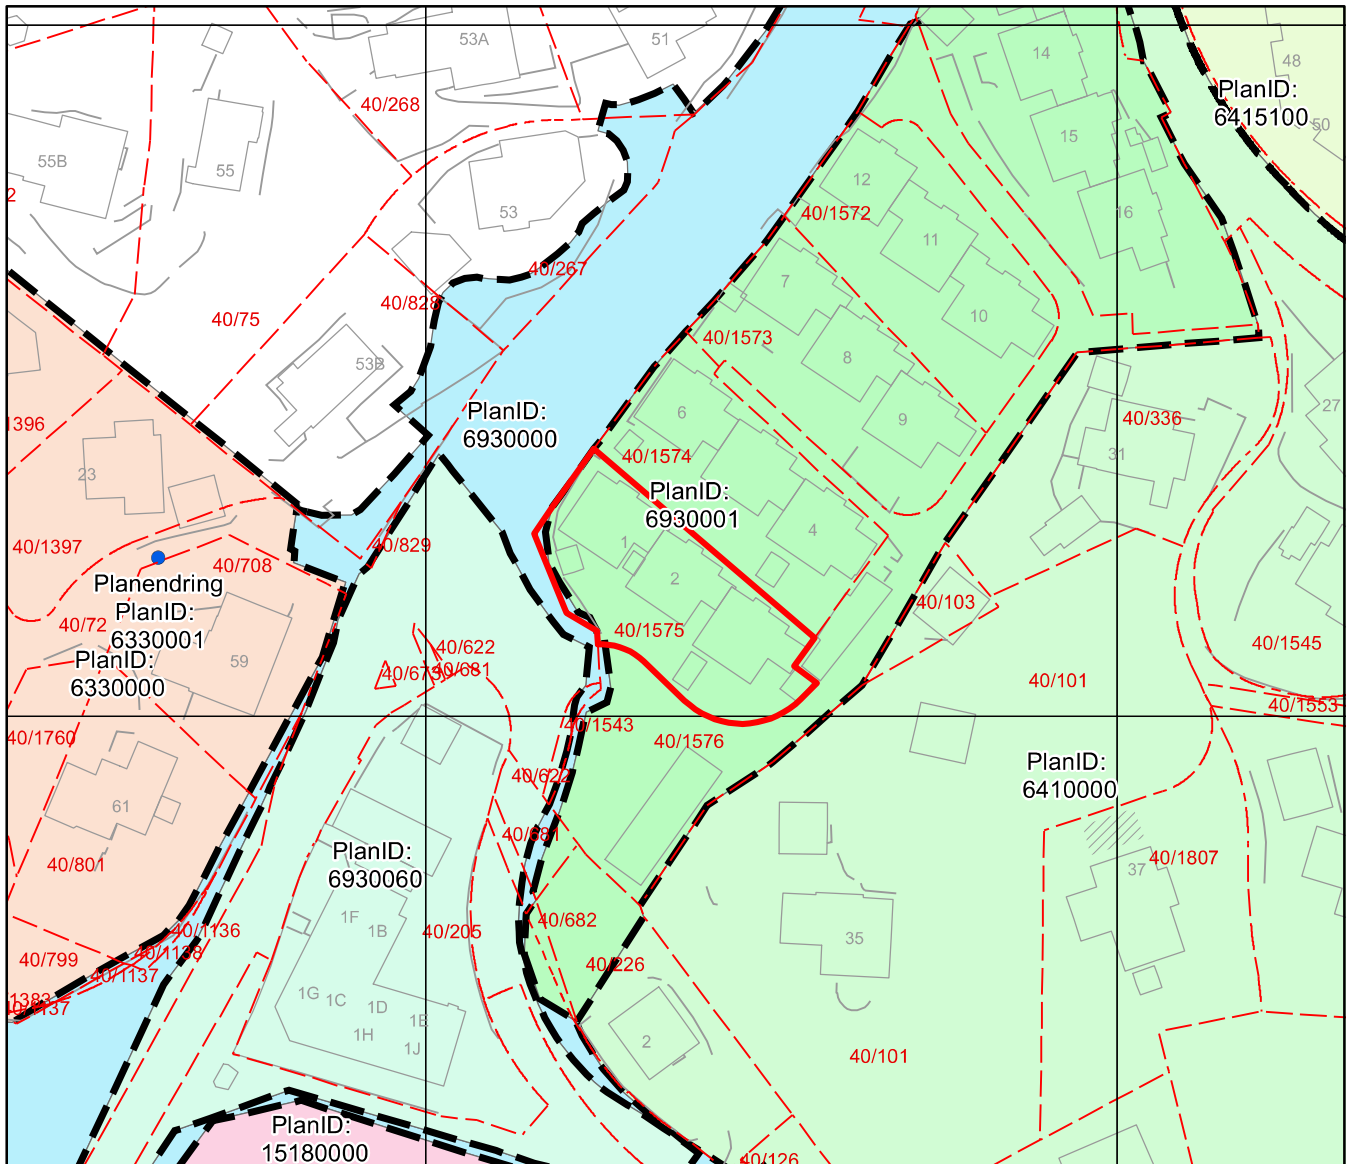
Eiendomsmarkering

Følgende reguleringsplaner på grunnen berører eiendommen:
6930000, 6930001

Reguleringsplan på grunnen
