Tilstandsrapport

Boligbygg med flere boenheter
-

Ørnahaugen 29, 5144 FYLLINGSDALEN
-

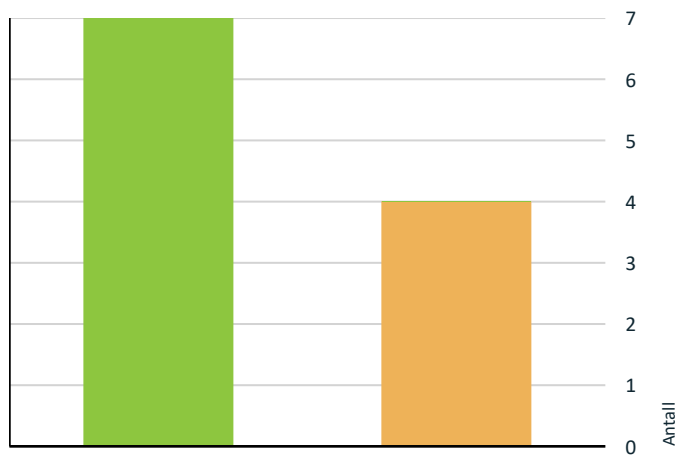
Fordeling av tilstandsgrader

- TG0: Ingen avvik
- TG1: Mindre eller moderate avvik
- TG2: Avvik som ikke krever tiltak
- TG2: Avvik som kan kreve tiltak
- TG3: Store eller alvorlige avvik
- TG IU: Konstruksjoner som ikke er undersøkt
