Tilstandsrapport

Tomannsbolig

Straumberget 10 D, 5302 STRUSSHAMN

gnr. 12, bnr. 1024, snr. 2

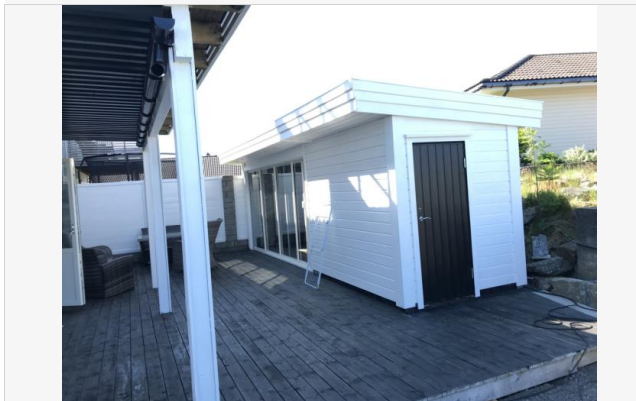
Anvendelse

Utestue med bod
