Tilstandsrapport

📍 Stegen 2 G, 5200 OS
📖 BJØRNAFJORDEN kommune
gnr. 52, bnr. 475, snr. 8

Sum areal alle bygg: BRA: 63 m² BRA-i: 63 m²

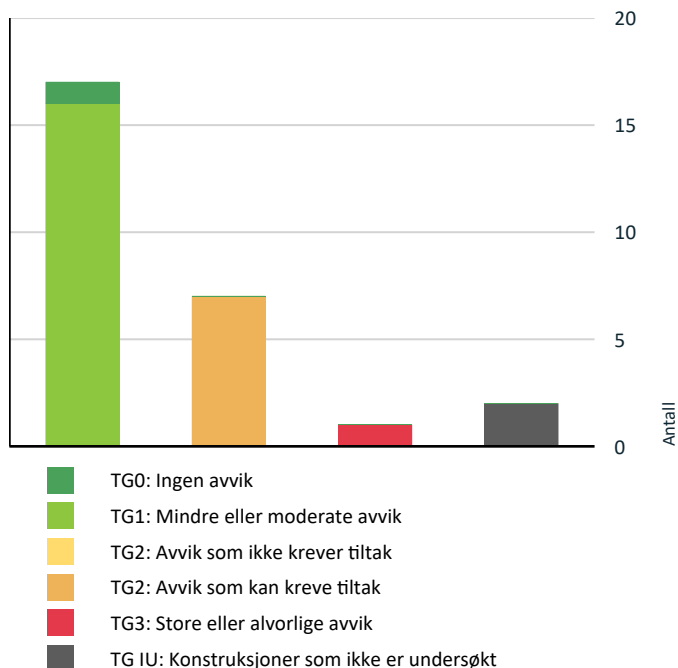
Fordeling av tilstandsgrader

Vil du vite mer om tilstandsgrader? Se side 4.

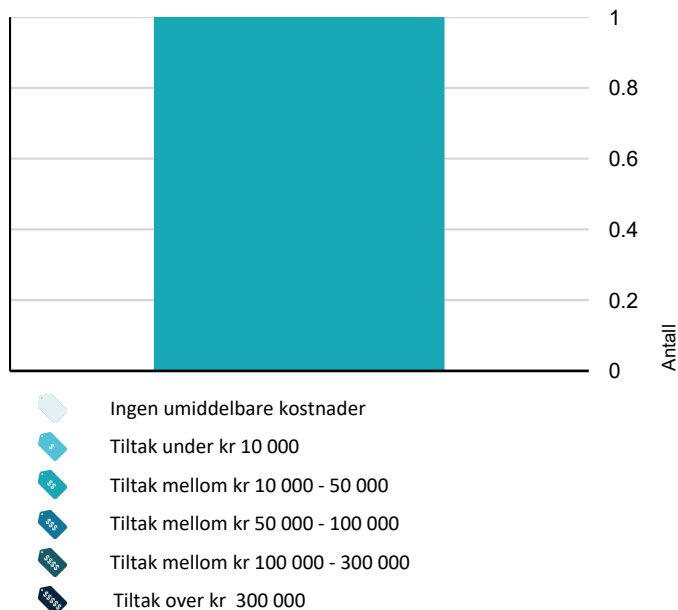
Anslag på utbedringskostnad

Hva er anslag på utbedringskostnad? Se side 4.

Hva det vil koste å utbedre rom eller bygningsdeler, er et forsiktig anslag basert på nåværende kvalitet, registrert avvik og angitte tiltak i rapporten. Anslaget er gitt på generelt grunnlag og må ikke forveksles med et pristilbud fra en håndverker. Det kan foreligge avvik og tiltak som ikke kommer frem av rapporten.
