Tilstandsrapport

Enebolig

Lægdefjellsvegen 2, 5314 KJERRGARDEN

Oppdragsnr.: 20334-1796

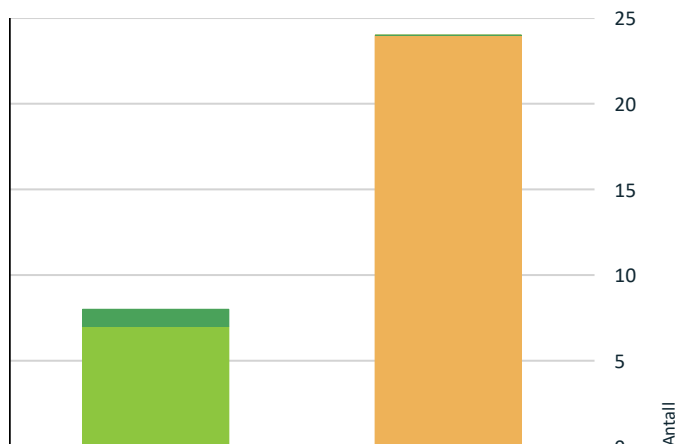
Fordeling av tilstandsgrader

- TG0: Ingen avvik
- TG1: Mindre eller moderate avvik
- TG2: Avvik som ikke krever tiltak
- TG2: Avvik som kan kreve tiltak
- TG3: Store eller alvorlige avvik
- TG IU: Konstruksjoner som ikke er undersøkt
