**Leilighet**  
Oldernesveien 7  
5163 Laksevåg

#### Boligens tekniske tilstand:

Oppdragsgiver:	Carl August Tenvik
Befaringsdato:	27.05.2024
Fuktmåler benyttet:	Protimeter MMS 2
Vann:	Offentlig
Avløp:	Offentlig
Adkomst:	Offentlig

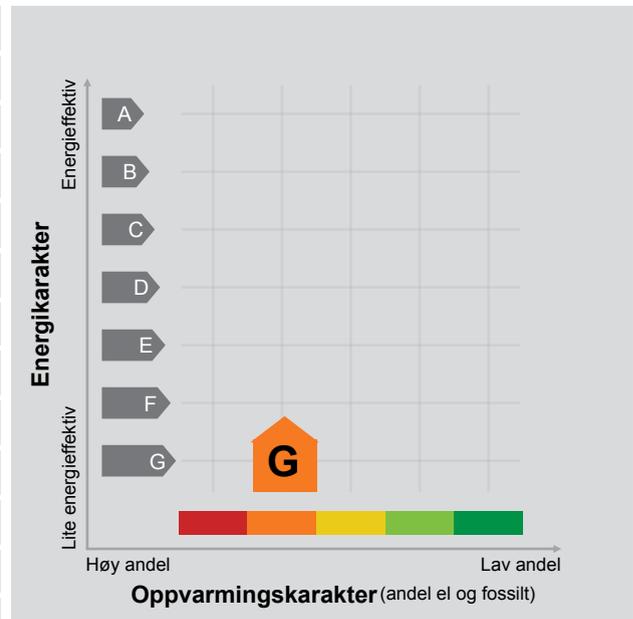
**Energimerket** angir boligens energistandard. Energimerket består av en energikarakter og en oppvarmingskarakter, se i figuren. Energimerket symboliseres med et hus, hvor fargen viser oppvarmingskarakter, og bokstaven viser energikarakter.

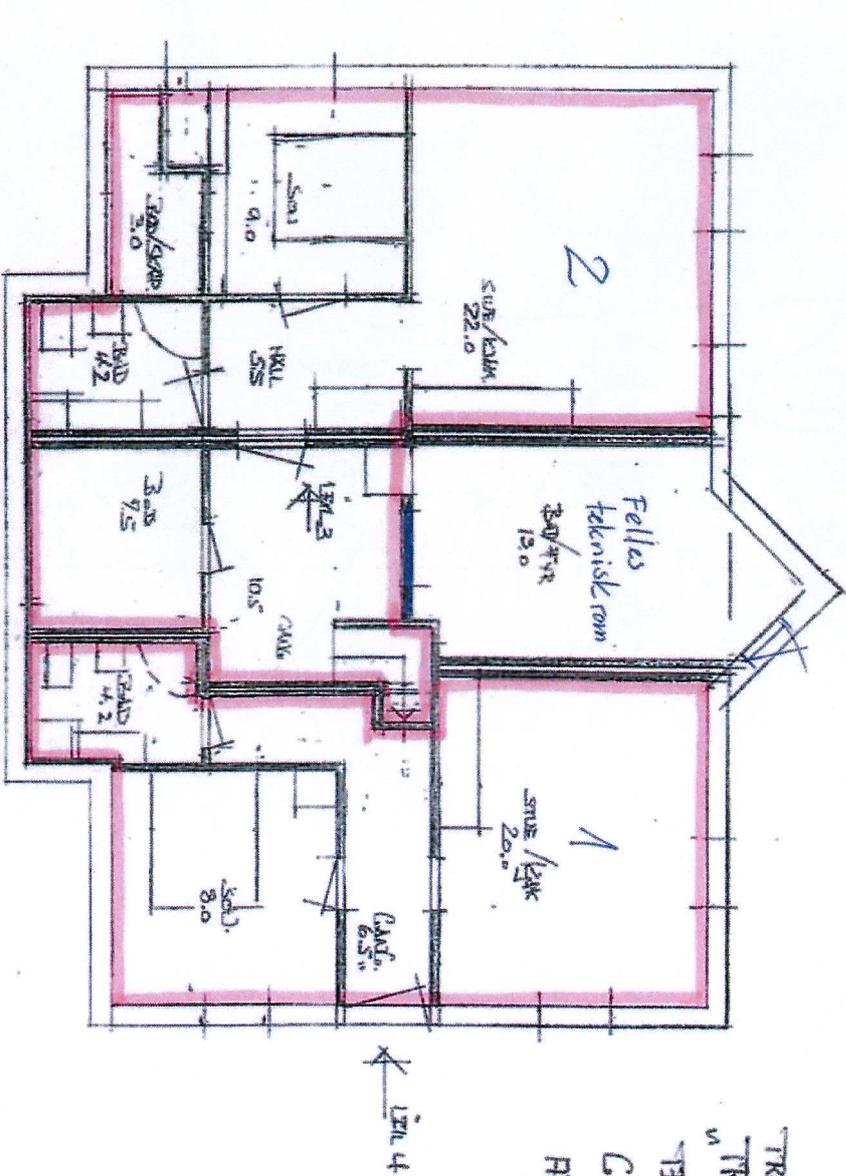
PLAN UNDEREN  
 12100

LRL 3 = 45.0 Bok  
 50.0 BOK  
 + ISOPOR

LRL 4 = 38.0 Bok  
 43.0 BOK  
 + ISOPOR

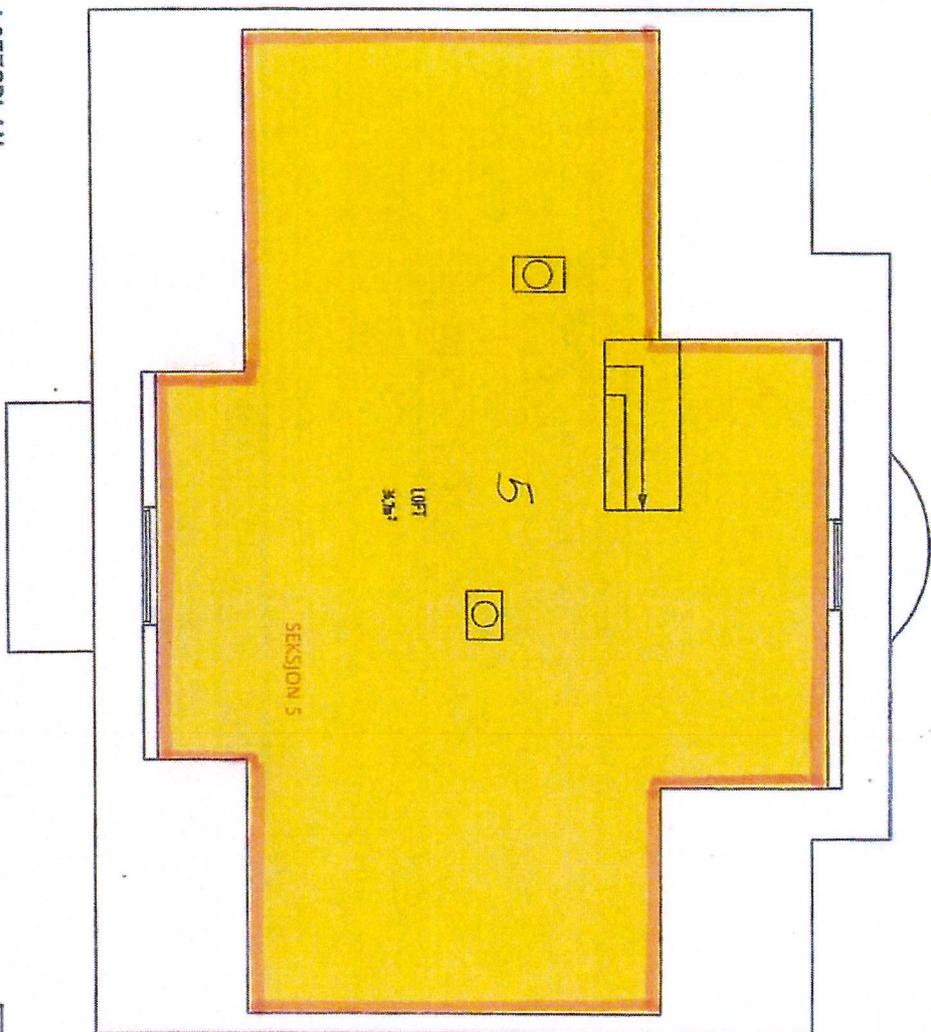
LOFTSPLAN

- HOVEDDEL
- TILLEGGSDEL
- FELLEDEL
- SEKJONSGRENSE

Plan	Etablissementsplan				Blad	Blad	Blad	Blad
<b>TROLDHAUGSVEGEN 35</b>								
G.NR. 41 B.NR. 92								
<b>SEKJON 5 LOFT</b>								
BYGGT	TEK. AV	REVISJON AV	MAK. 1:100	PROSJEKT NR.	BYGG	TILBUD NR.	BYGG	TEK. NR.
	U.S.							
BYGGÅR: 2008								
VEDLEGG 8 AV 9.
